RESTAURÁTORSKÁ DOKUMENTACE

Restaurátorský průzkum a záměr Náhrobek prince Josefa de Saxe v Oseku u Duchcova

Březen 2013

Mgr. Marcel Hron
akademický sochař a restaurátor

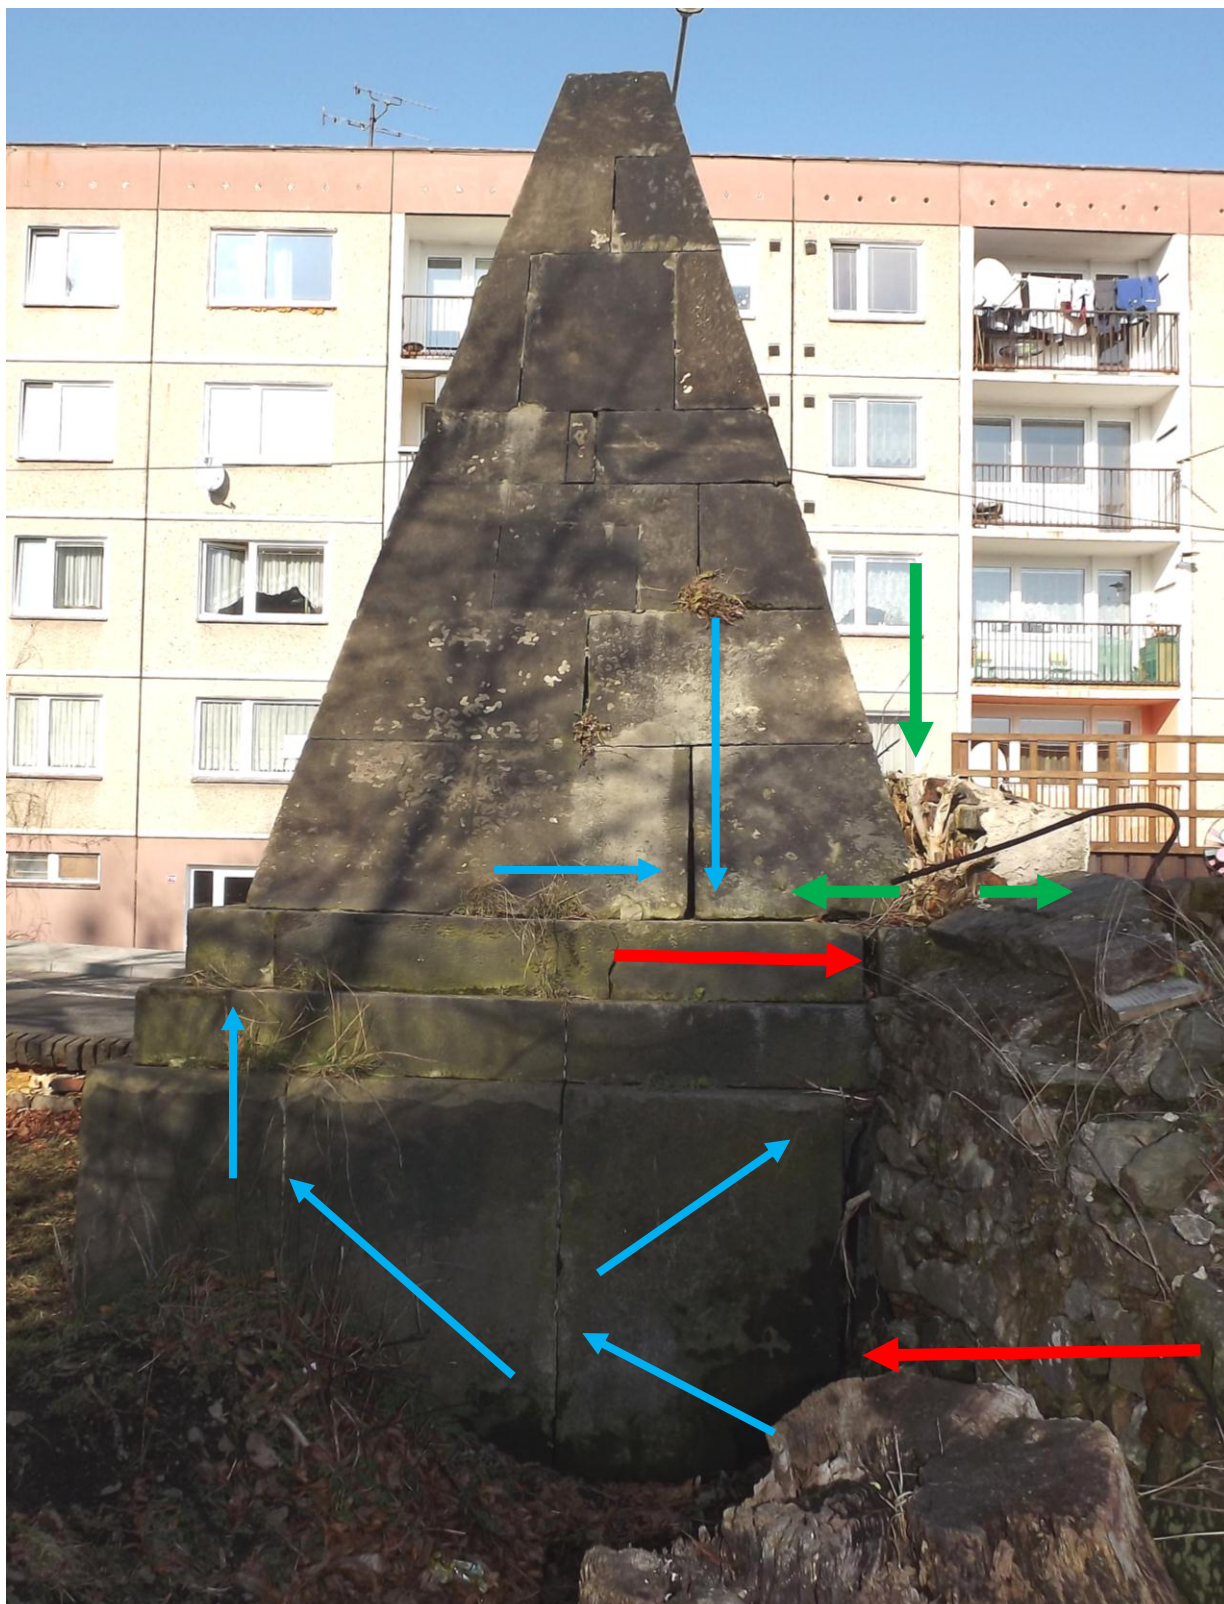
Předpokládané působení a směr tlaku na kamenné bloky architektury

Stěžejní etapou restaurování architektury bude především její statické zajištění.

To si vyžádá obkopání terénu v bezprostředním okolí a také rozebrání části kamenné zdi za pomníkem tak, aby mohla být provedena revize a oprava základu. Následně mohou být kamenné bloky srovnány a zeď znovu vystavěna.

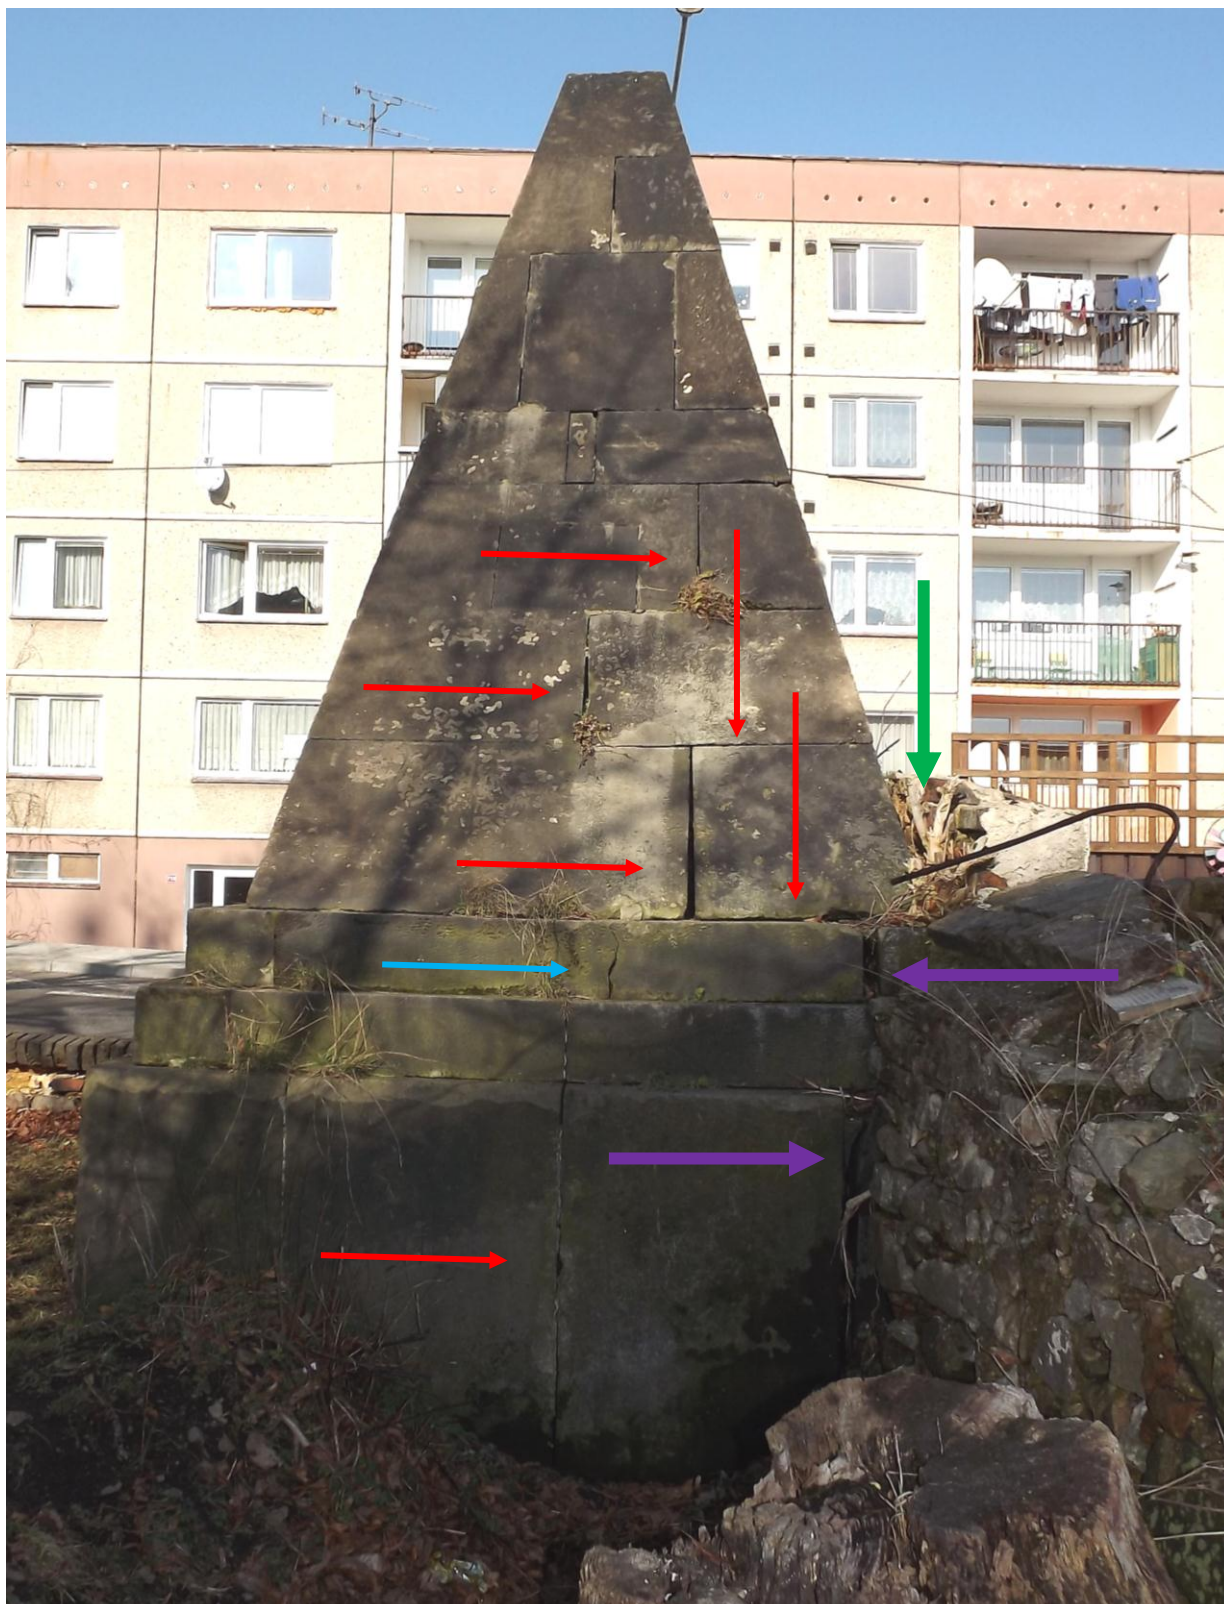
Projevy statického narušení na boku náhrobku

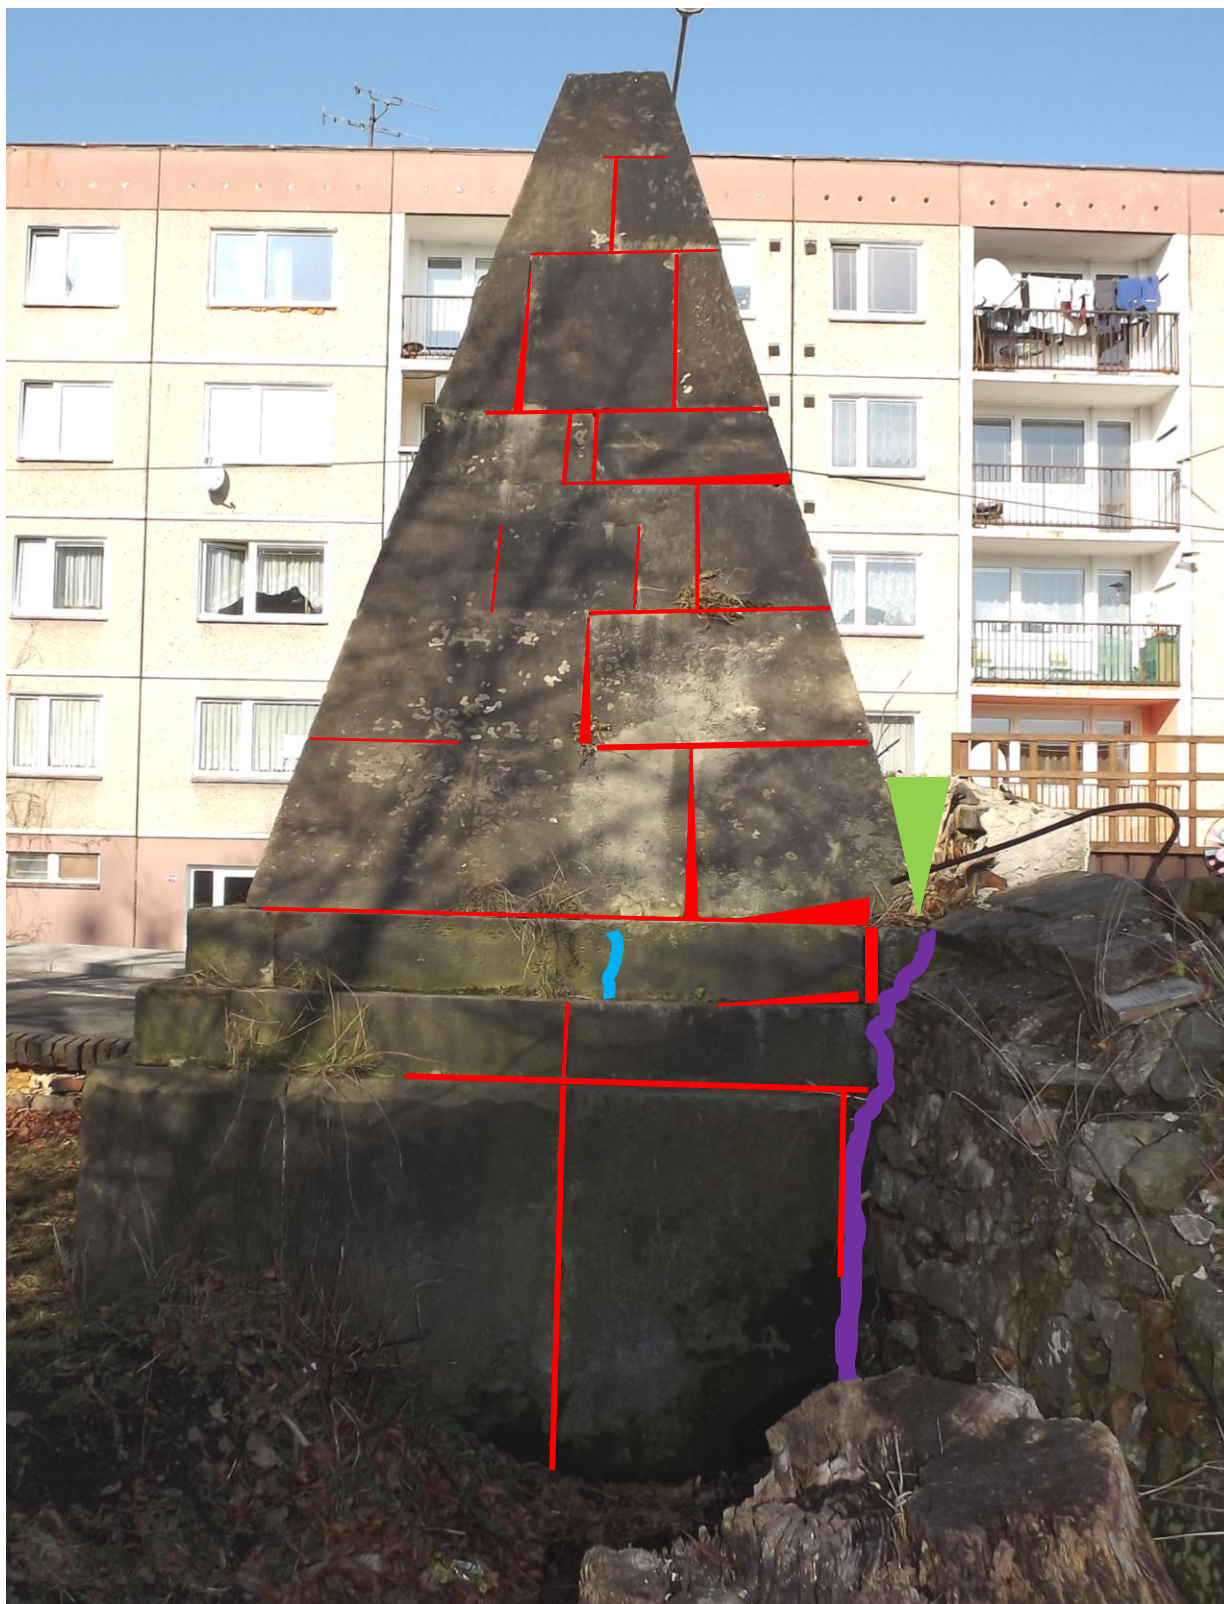
Projevy statického narušení na boku náhrobku

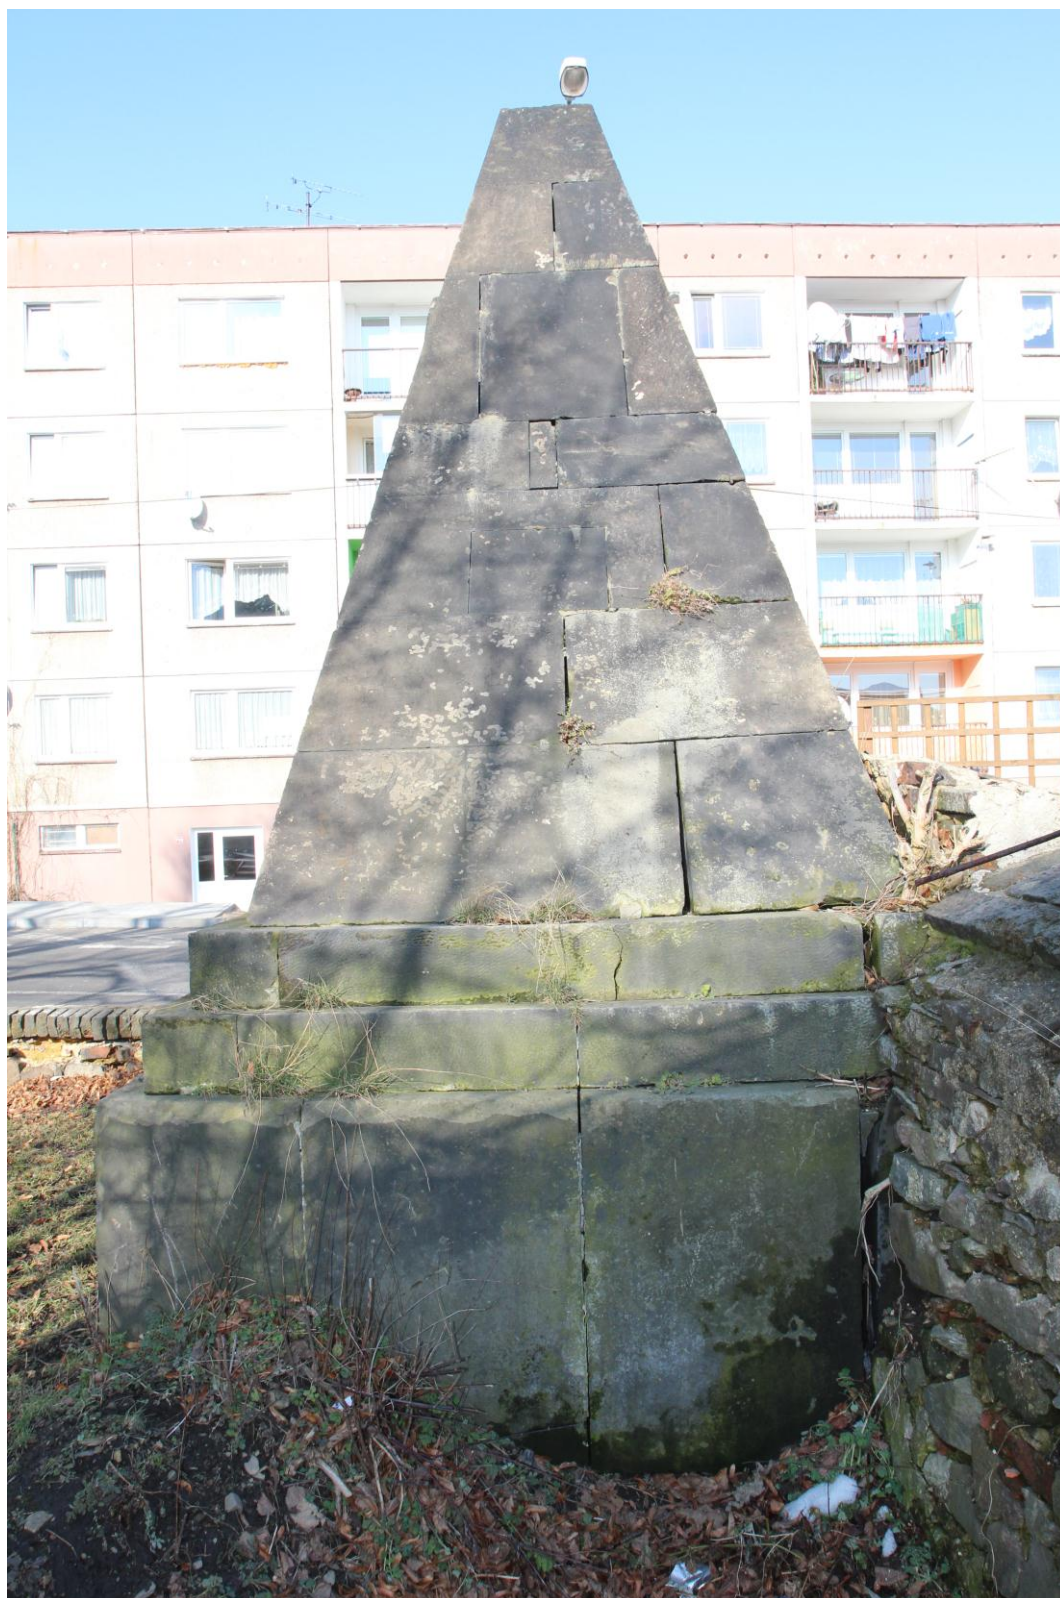
Nejvýznamnější problém architektury náhrobku představuje statické narušení, které je patrné především na rozestoupení jednotlivých kamenných bloků v bocích pyramidy a výrazné prasklině podélného kamenného bloku v horní partii soklové části. Podle charakteru poškození se lze domnívat, že je tento pohyb směrem do středu a dolů způsoben poškozením a vychýlením kamenné ohradní zdi, ke které architektura náhrobku přiléhá. Mezi zdí a pyramidou je patrná mohutná šterbina, kde dochází k zatékání srážkové vody a následným vymrazovacím cyklům, usazování spadových a biologických depositů a prorůstání vegetace.

Boční pohled na náhrobek s výrazným statickým poškozením

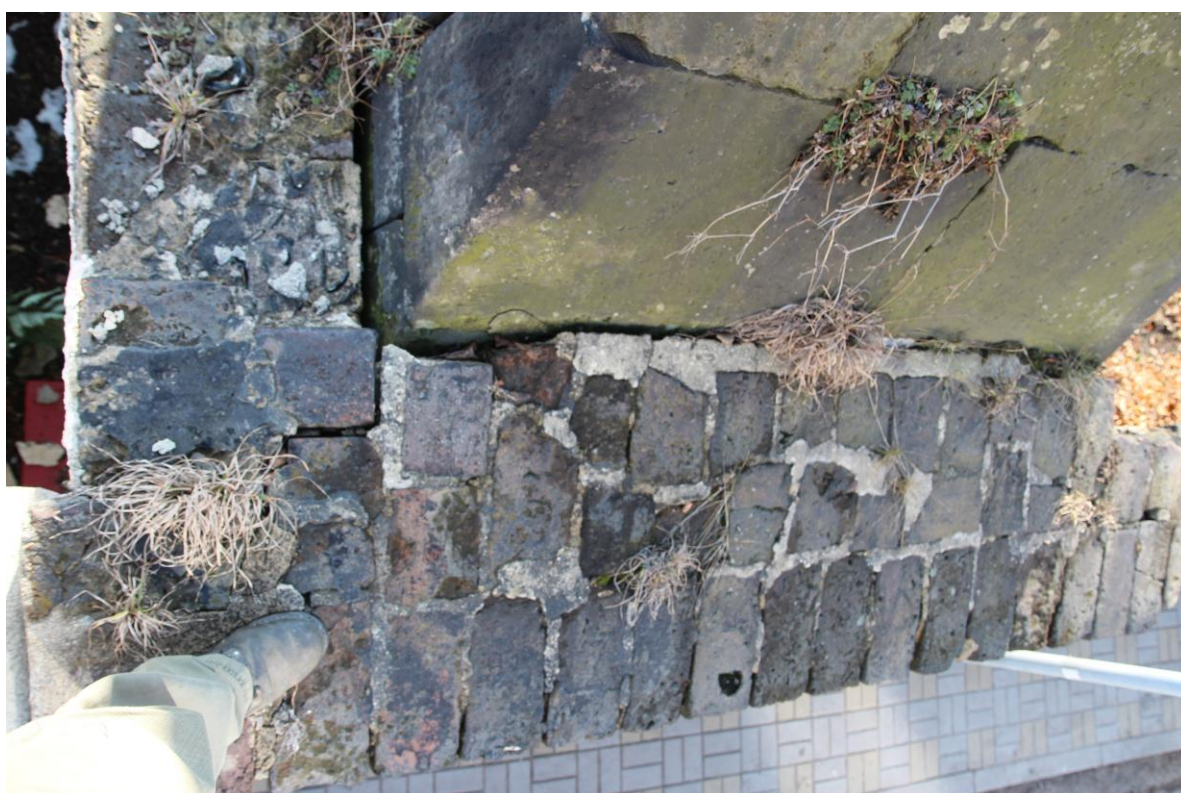
Detail odklonu kamenné zdi

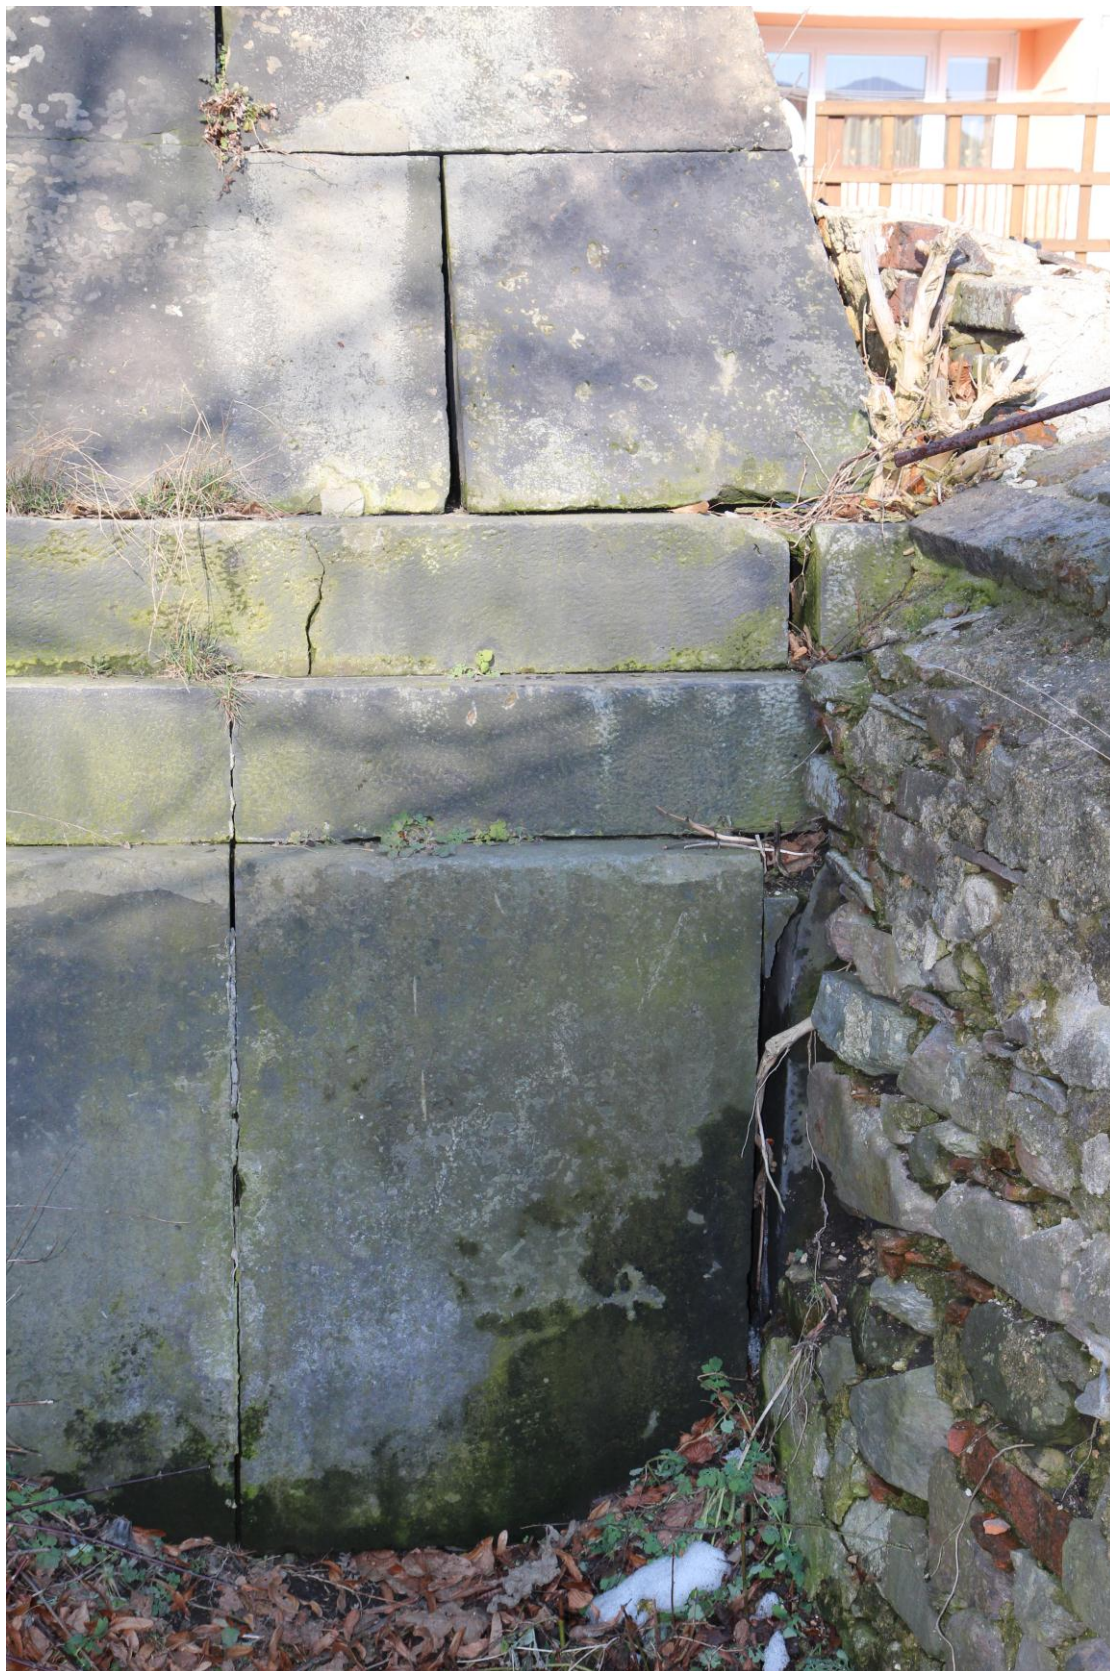
Detail vychýlení ohradní zdi

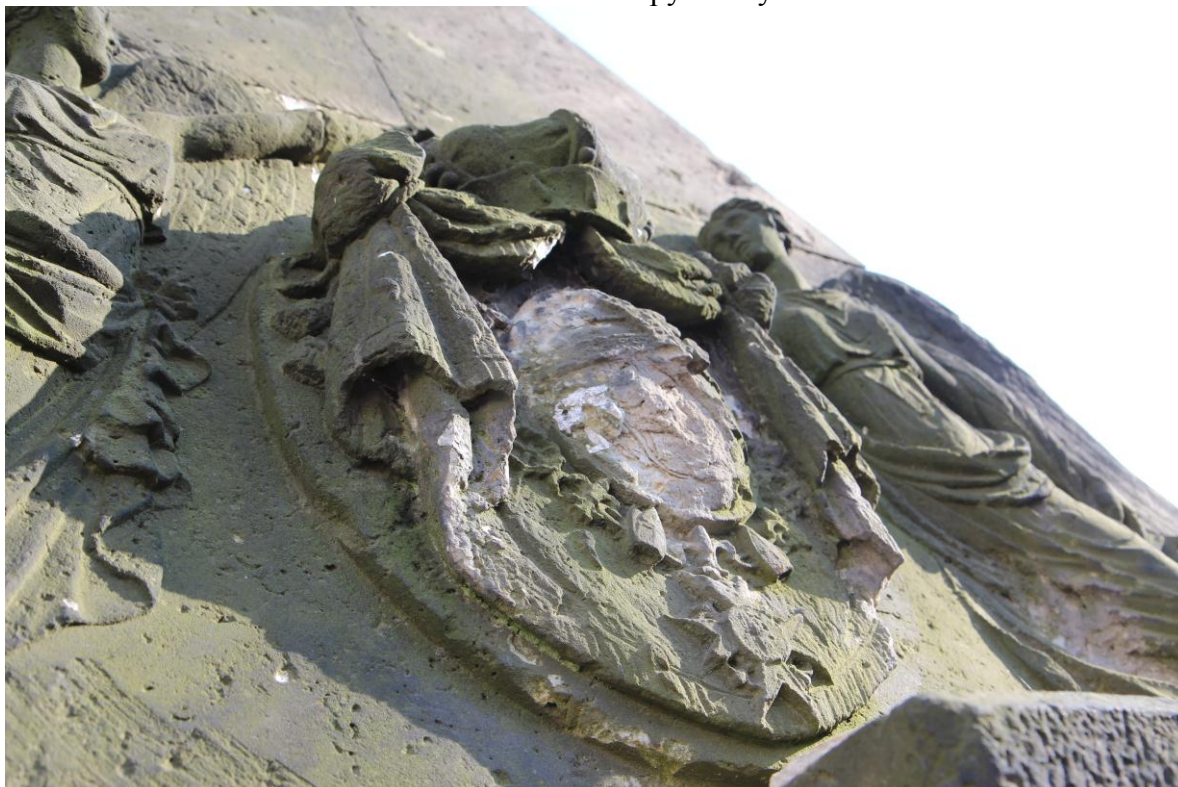
Jednotlivé kamenné bloky mají olámané hrany, část jedné z kamenných bos je vylomená, část protější bosa tvoří kamenný filuňk. Koroze kamene a s ní související plastická poškození jsou patrná především u klenáku niky a reliéfu na vrcholu pyramidy.

Detail poškození reliéfu

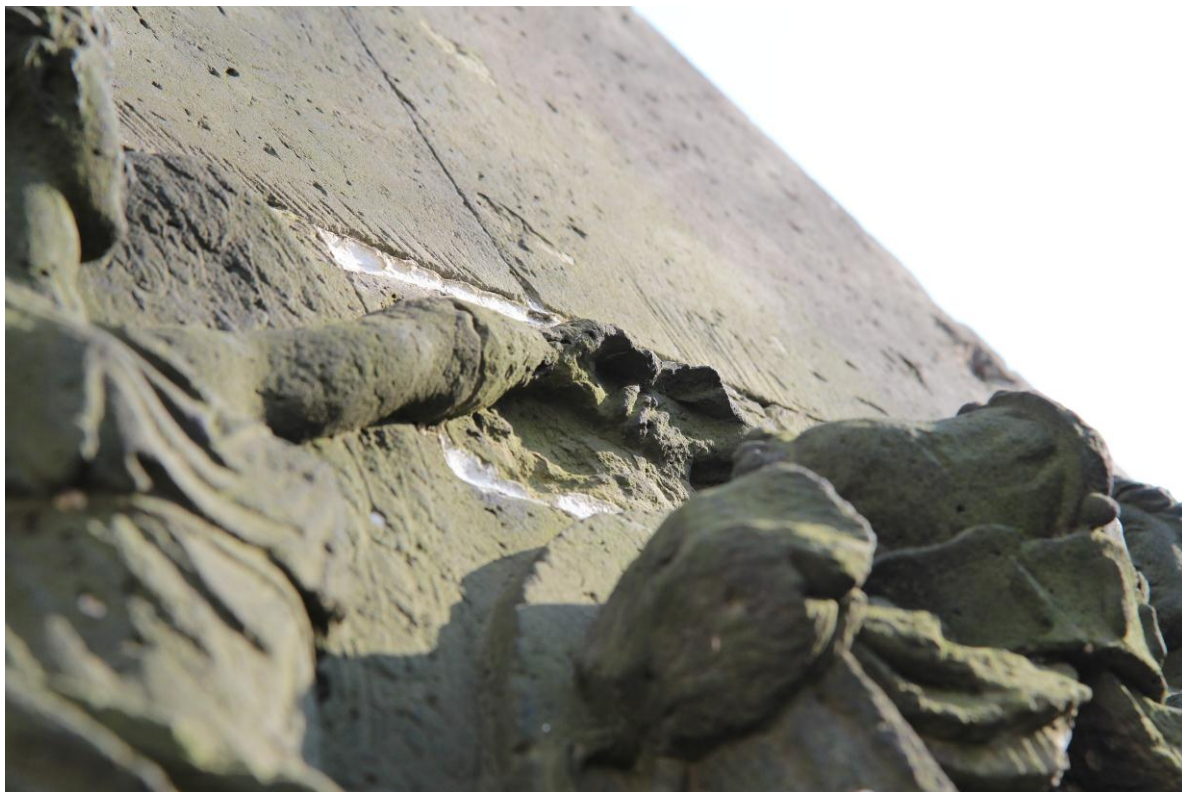
Detail reliéfu s nekvalitně provedeným druhotným spárováním

Velký důraz je třeba klást na nové vyplnění spár. Bude nutné jej provést spárovací hmotou na vápenné bázi s dostatečnou zatékavostí, která bude aplikována injektáží co nejhluběji mezi kamenné bloky.

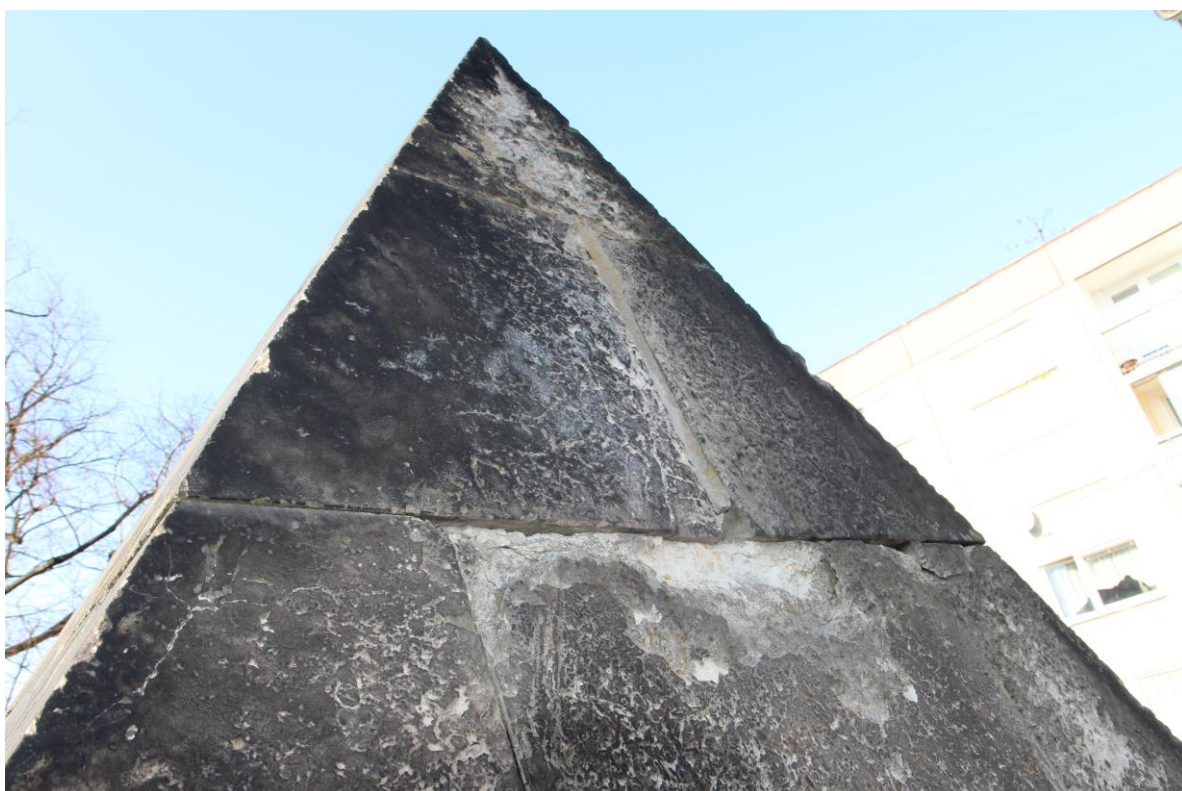
Vrchol pyramidy s tmavou krustou – boční pohled

případně dočištěna čistící pastou (Alkutex Fassadenreiniger- Paste, fa. Remmers). V případě tmavé krusty na stěnách pyramidy a soklu je na místě případný další zásah zvážit – zdá se, že v tomto případě křusta nezpůsobuje žádná poškození kamene a je možné, že působí spíš jako ochrana povrchu před povětrnostními vlivy. Rozsah případného snímání bude tedy nejprve konzultován se zástupci NPÚ. Bude odebrán vzorek kamene a proveden rozbor salinity a složení křusty. Dle jeho výsledků bude provedeno odsolení materiálu zábalem z buničiny, nebo kaolinu.

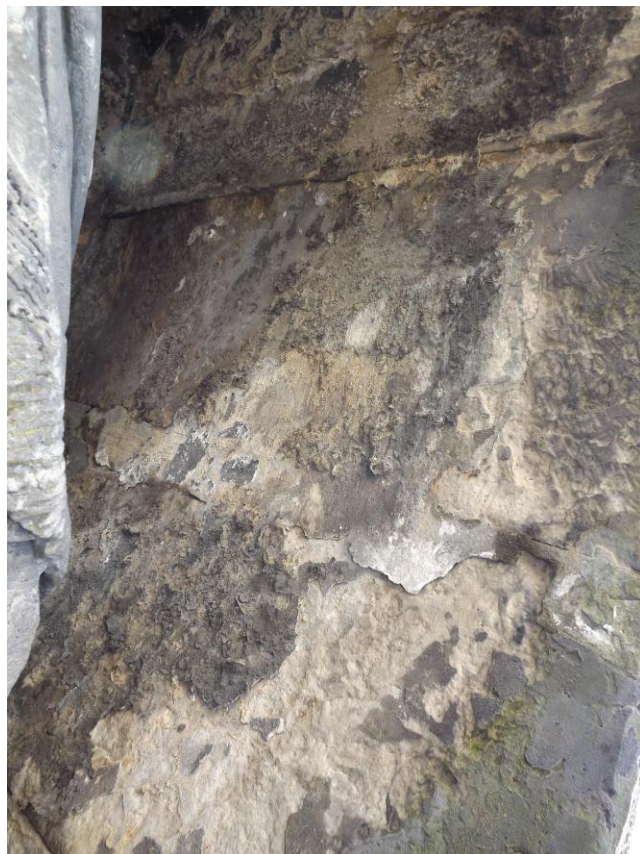
Detail krusty v klenbě niky

Před očištěním pomníku bude provedena prekonsolidace povrchu organokřemičitým konsolidantem (KSE 100 – 300, fa. Remmers) a následně provedeny zkoušky a určen nejvhodnější způsob čištění a biosanace. Puchýřkující krusta v klenbě niky, která způsobuje další degradaci kamenného materiálu, bude šetrně mechanicky odstraněna,

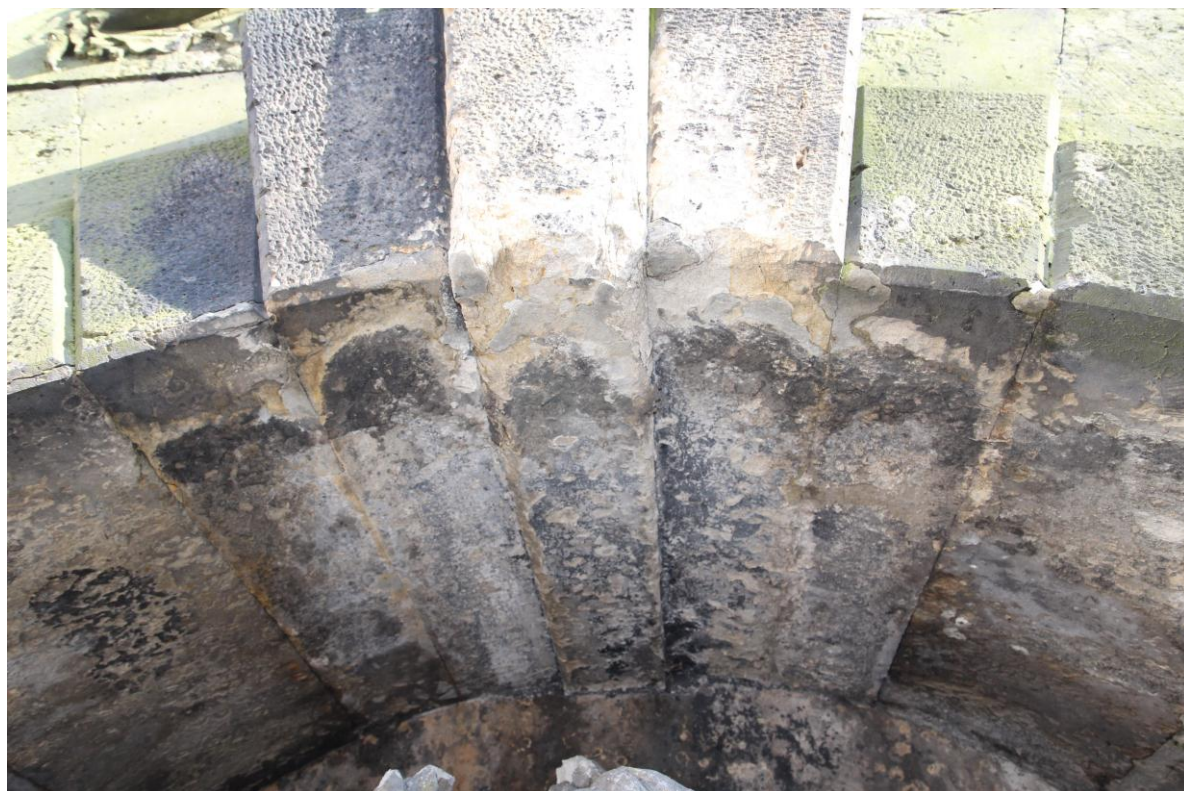
Klenák zasažený krustou

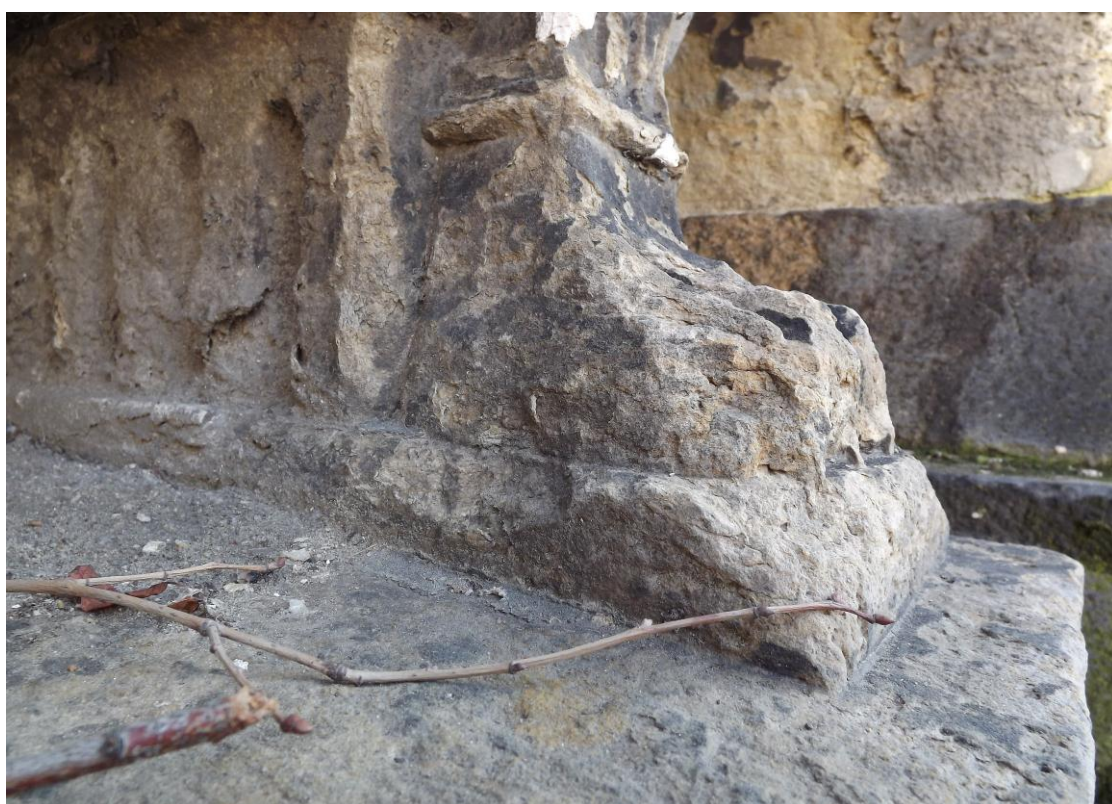
Korozi materiálu trpí především křehký vápencový sarkofág. Zejména v oblasti plintu a nohou sarkofágu je patrná výrazná degradace a následná poškození materiálu, kámen se vydroluje a odlamuje už při lehkém doteku. Velké množství drobných plastických poškození je patrné po celé ploše sarkofágu, nápisová deska má olámané hrany. Kovové hřeby jsou zkorodované, na jejich povrchu se nacházejí fragmenty zlacení. Jedna ze zdobných hlaviček chybí. Četná plastická poškození kamene byla v minulosti vyspravena plombami, jejichž barevnost dnes vystupuje z plochy.

Detail degradace nohy

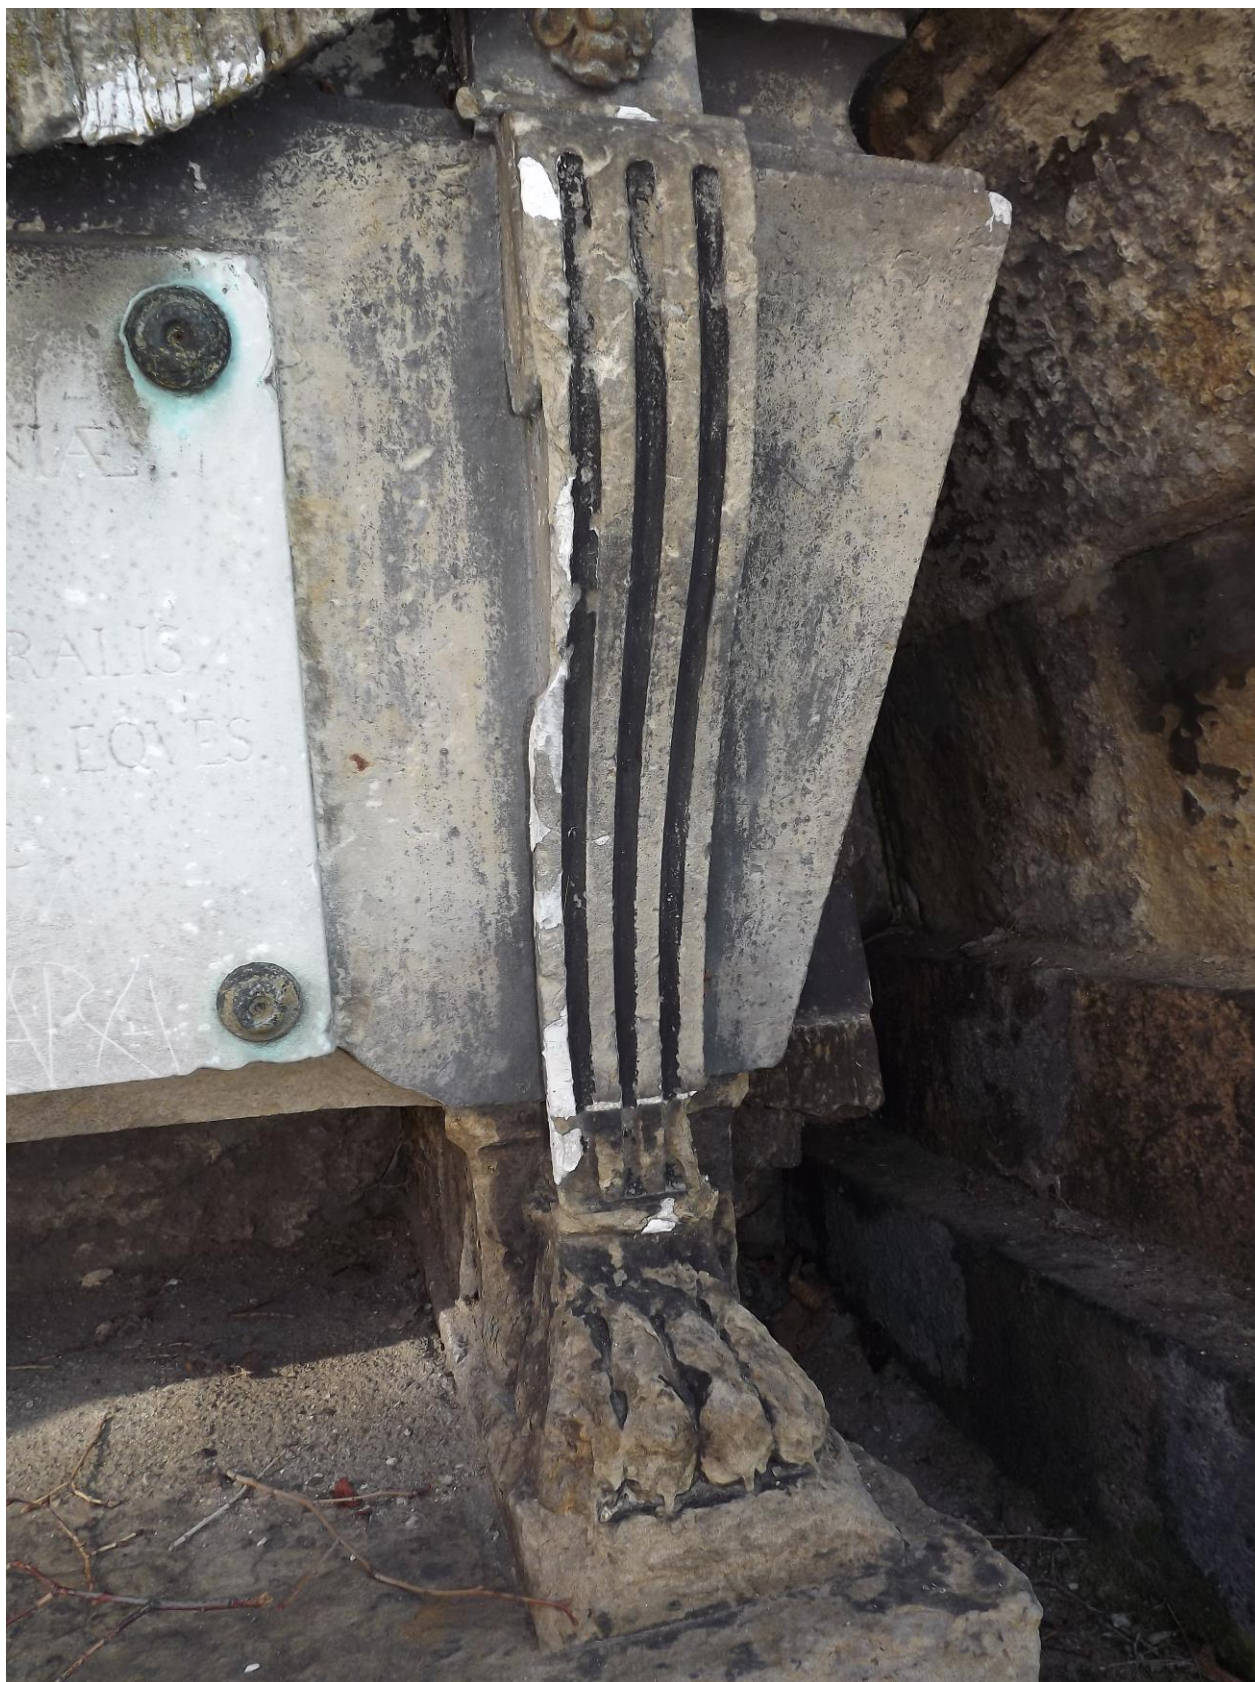
Silně degradovaná noha sarkofágu s plastickým poškozením, plombami a fragmenty polychromie

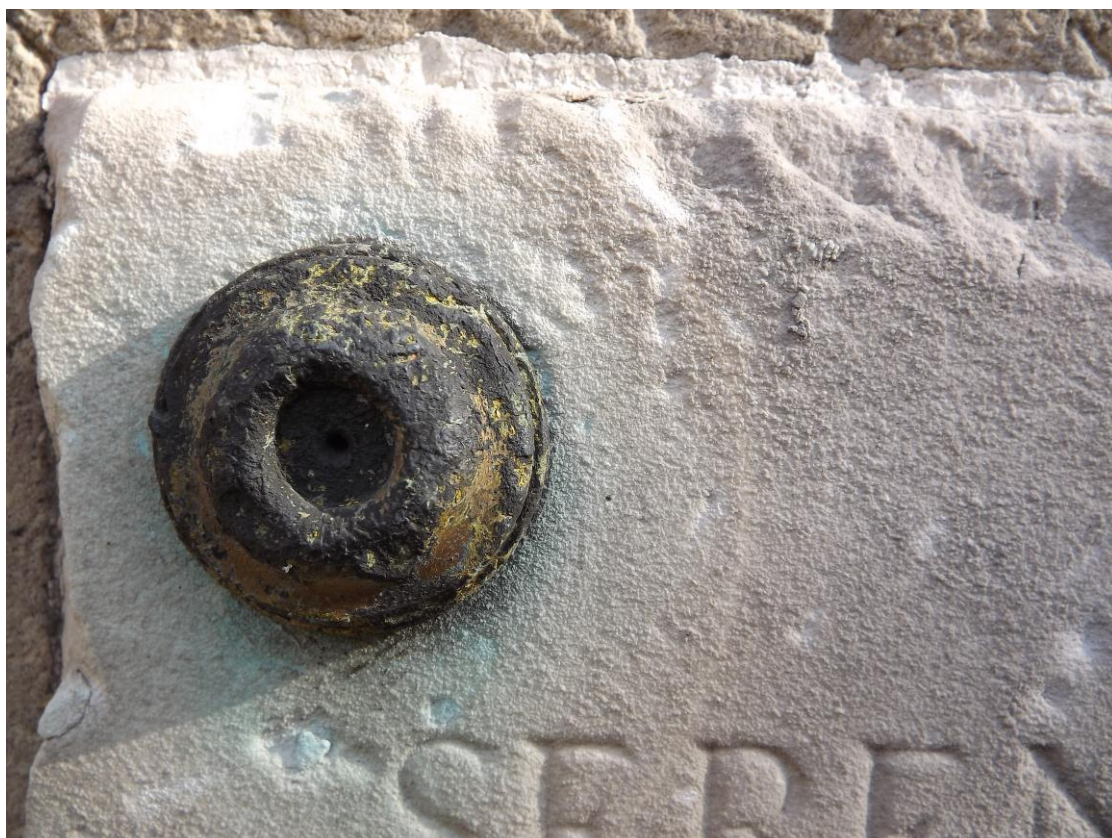
Ozdobná hlava hřebu s fragmenty zlacení

Zdobné hlavičky kovových hřebů budou očištěny a znovu pozlaceny plátkovým zlatem pokládaným na mixtion. Chybějící hlavička bude zhotovena nová.

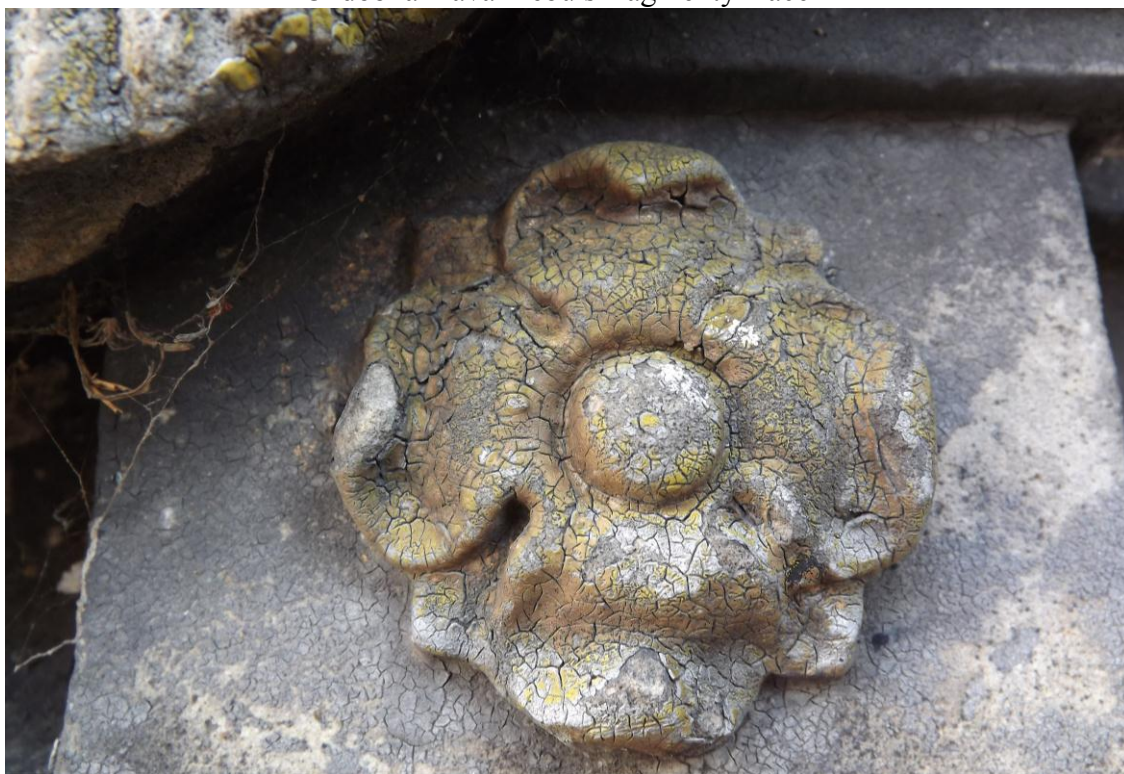
Dekoratívni detail s fragmenty polychromie

Způsob restaurování polychromie bude upřesněn po jejím rozboru a po konzultaci s NPÚ. Nabízí se tři varianty řešení – polychromii pouze zakonzervovat a ponechat v současném stavu. Další možností je barevnost zcela doplnit. Další variantu představuje konzervace dosud soudržné polychromie a její doplnění pouze v lazurných tónech.

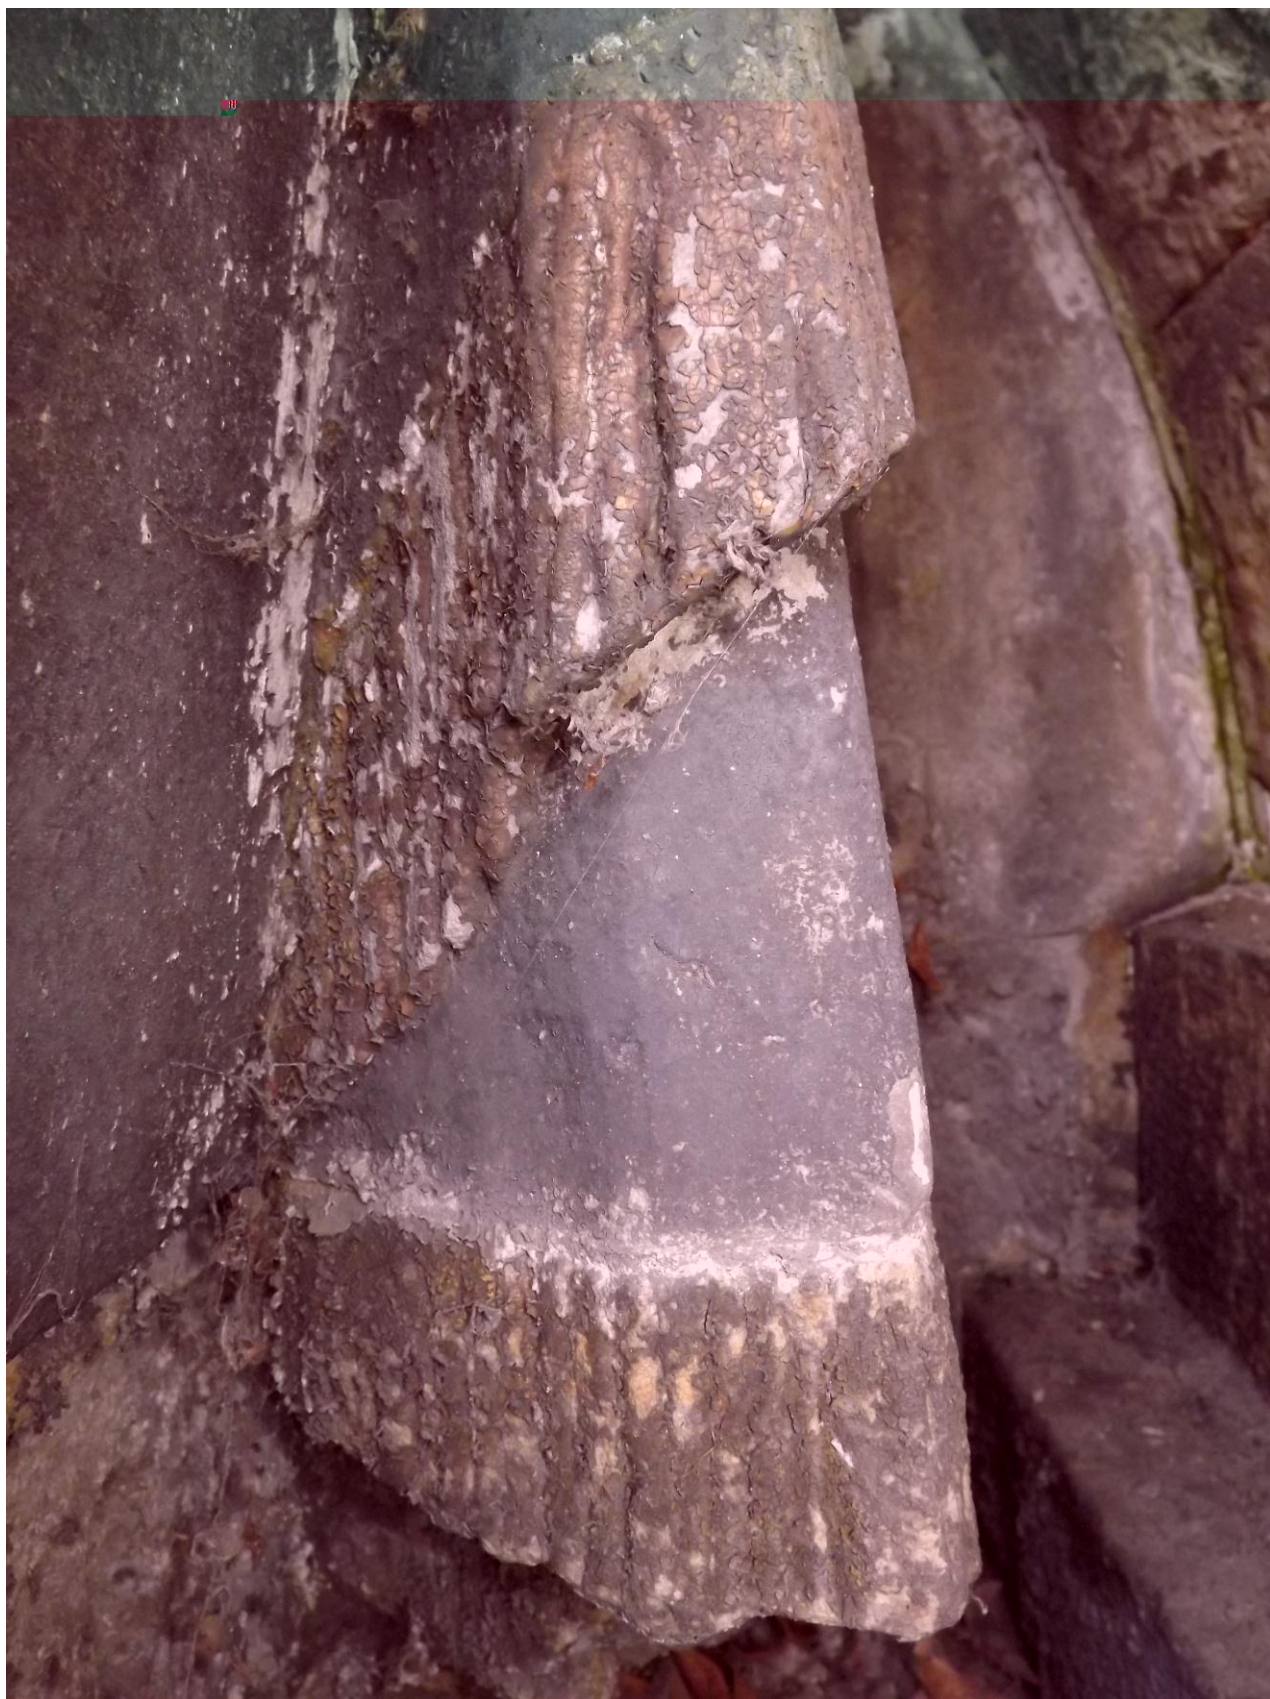
Sarkofág byl v minulosti polychromován, což je patrné především na vrchní draperii, vrchní římsě a v kanelurách nohou. Fragmenty barevných vrstev jsou zkorodované, krakelují a odlučují se od povrchu.

Draperie se zbytky polychromie
