RESTAURÁTORSKÁ DOKUMENTACE

Restaurátorský průzkum a záměr Náhrobek prince Josefa de Saxe v Oseku u Duchcova

Březen 2013

Mgr. Marcel Hron
akademický sochař a restaurátor

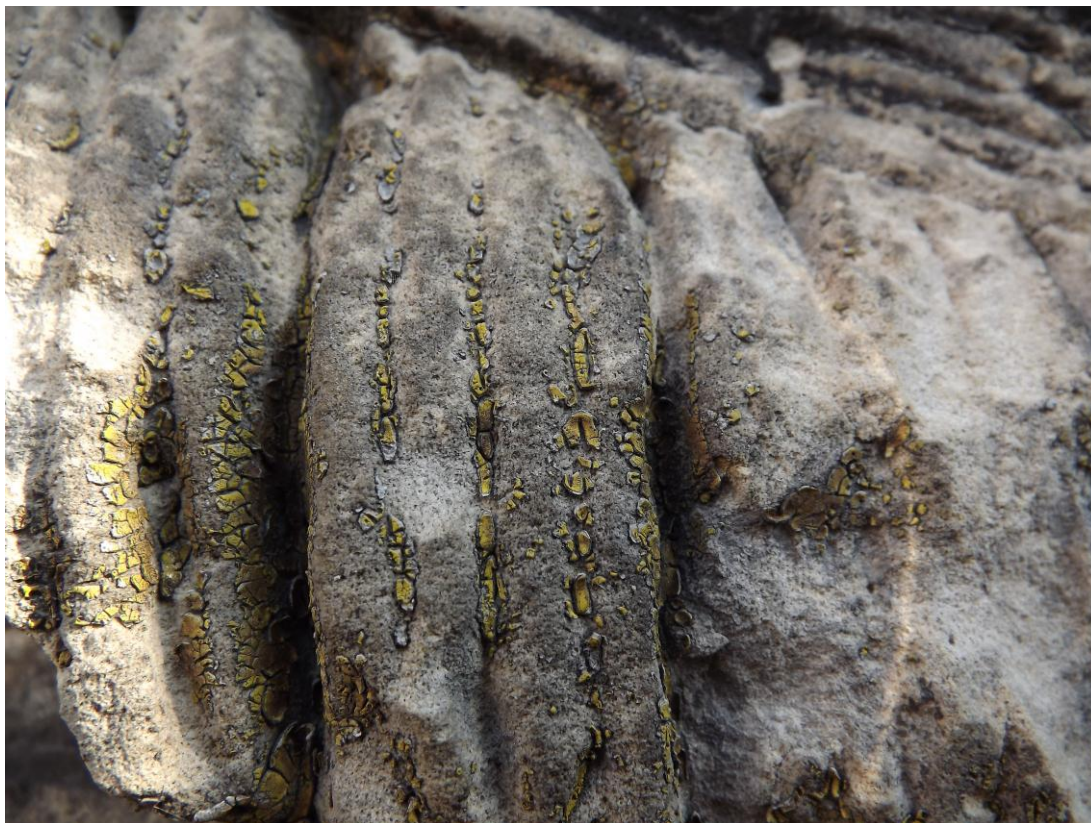
Detail draperie s fragmenty polychromie

Způsob restaurování polychromie bude upřesněn po jejím rozboru a po konzultaci s NPÚ. Nabízí se tři varianty řešení – polychromii pouze zakonzervovat a ponechat v současném stavu. Další možností je barevnost zcela doplnit. Další variantu představuje konzervace dosud soudržné polychromie a její doplnění pouze v lazurných tónech.

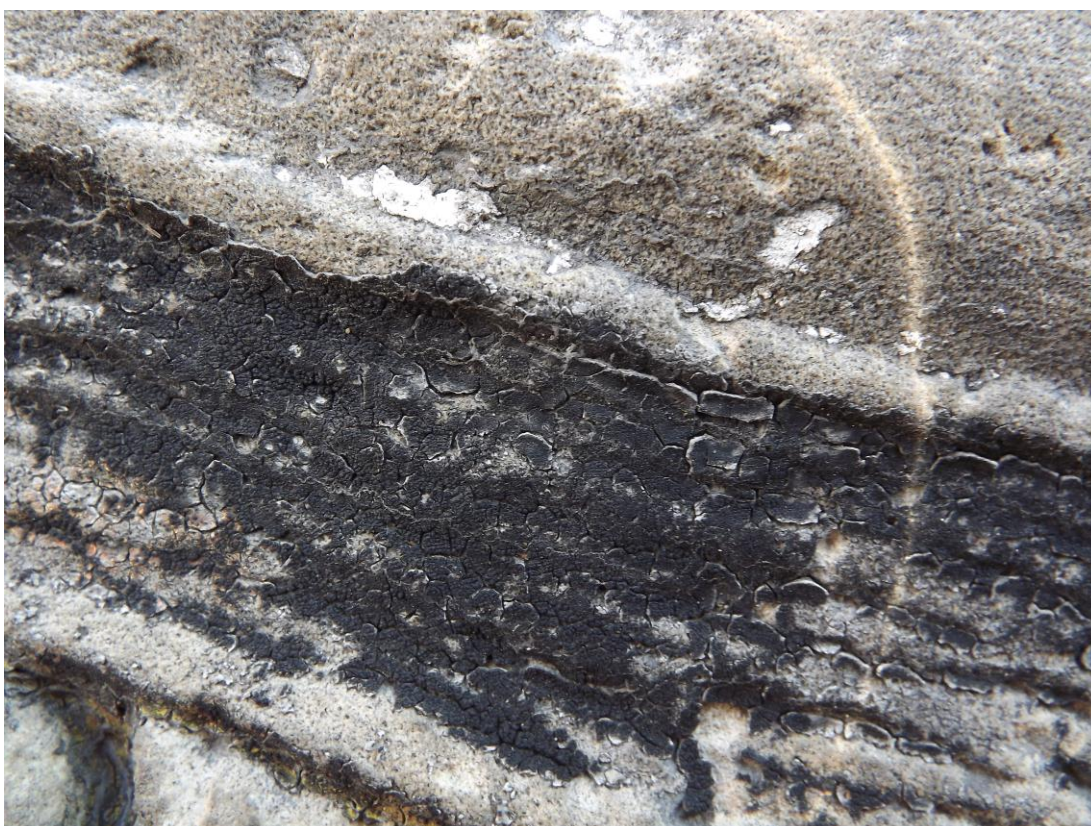
Detail draperie s fragmenty polychromie
