Nálezová zpráva o archeologickém výzkumu
Žihle - Zámek čp. 48,
fotodokumentace procesu archeologizace objektu

Průzkum a fotodokumentace archeologizace zámku čp. 48 v Žihli na st. 106/1

NZ vyhotovena v Mariánské Týnici, červen 2017
číslo projektu ARUP: **C-201560877**
číslo akce: **AR 29/2014**

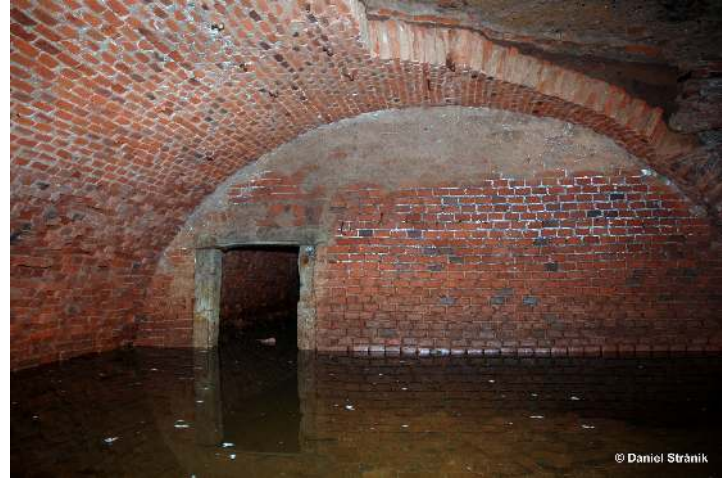
Obr. 43: Žihle zámek - rozpadající se cihlová klenba sklepení (foto: Stráník)

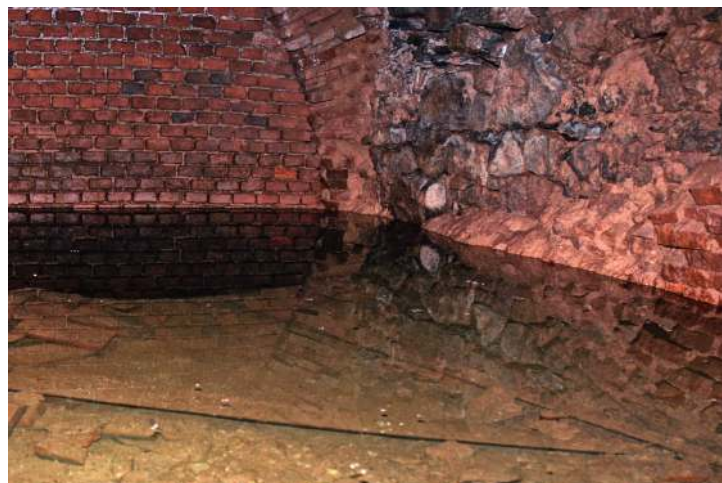
Obr. 45: Žihle zámek - rozpadající se cihlová klenba sklepení (foto: Stráník)

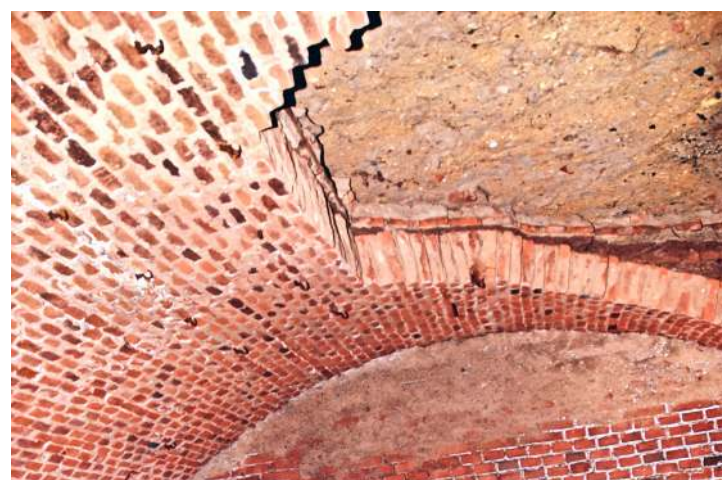
Obr. 47: Žihle zámek - rozpadající se cihlová klenba sklepení (foto: Stráník)

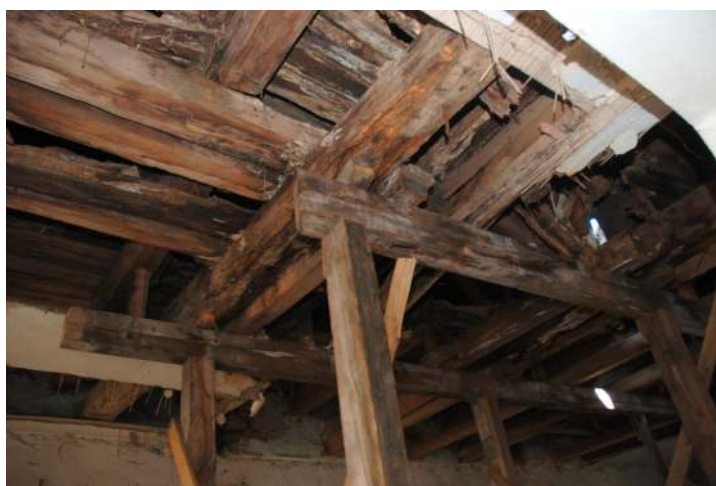
Obr. 90: Žihle zámek - Místnost nad průjezdem - propadlý strop (foto: Stráník)

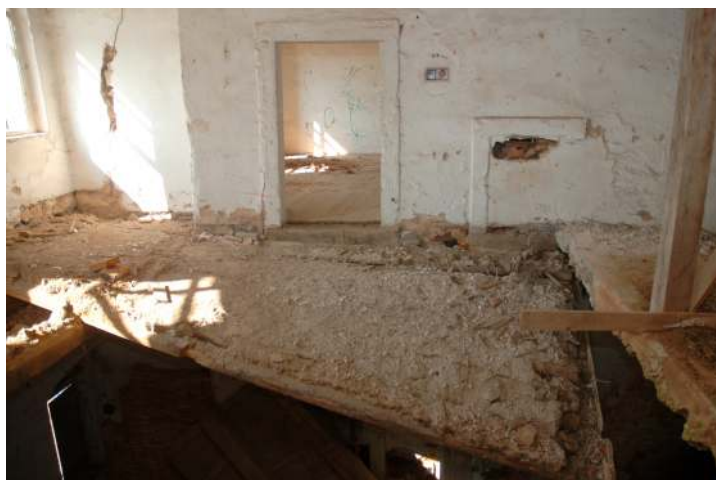
Tyto průchody nemají ostění ani jinou úpravu vchodu. V jižní části tohoto prostoru došlo ke zřícení shnilé podlahy (obr. 81 - 95). V severní části byla tato původní podlaha ve 20. století nahrazená ocelovými pásy vyplněnými tvárnici (obr. 57). I tato část se vlivem velké vlhkosti rozpadá a propadá. Tato severní část prostory je vyplněná dřevěnými výztužemi lešení (obr. 90, 91, 93), na kterých spočívá hlavní váha stropní konstrukce. Strop je v tomto prostoru shnilý a z větší části propadlý (obr. 83, 86, 90). Také jeho dřevěné výstuže jsou často za hranou své životnosti (obr. 90). V severozápadním rohu tohoto prostoru se nachází dveře s dochovaným kamenným ostěním, které vedou mimo objekt budovy, možná původně vedly na nedochovaný balkón na severní straně zámku. Nelze vyloučit, že otvor byl proražený druhotně při některé z přestaveb a že se zde původně nacházelo okno. Tomu by nasvědčoval zachovaný kamenný překlad a na něm rovná nepřilíh plasticky vystupující asi původní římsa. Z vnější strany otvor nese stopy po dodatečném zazdění cihlami, je proto pravděpodobné, že dochovaný kamenný překlad těchto dveří sem byl umístěn sekundárně.

Obr. 92: Žihle zámek - Místnost nad průjezdem - propadlá podlaha (foto: Stráník)

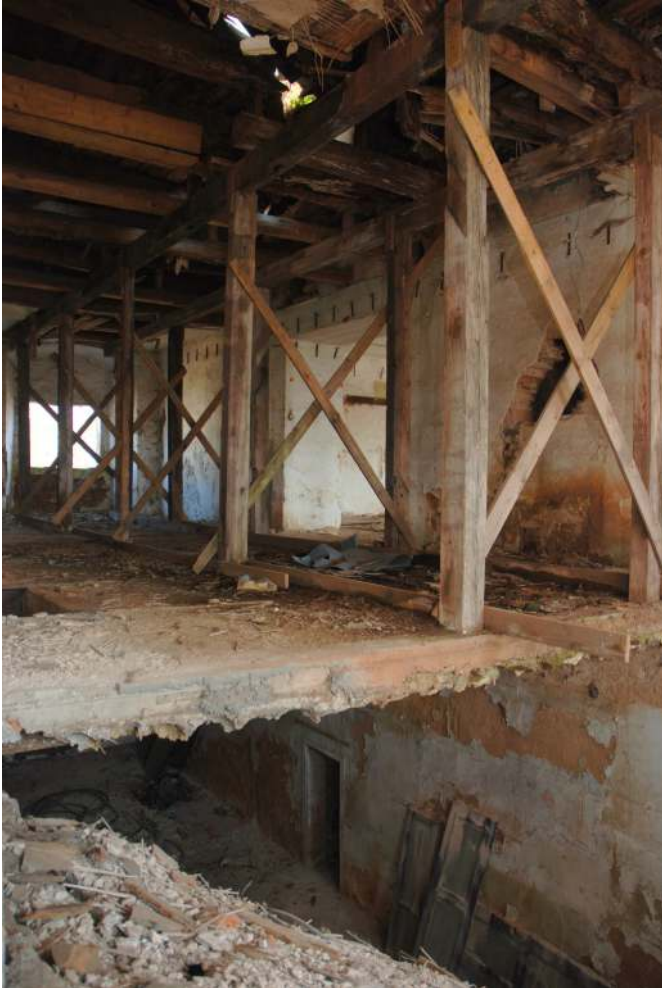
Obr. 93: Žihle zámek - Propadlá podlaha v prvním patře nad průjezdem (foto: Stráník)

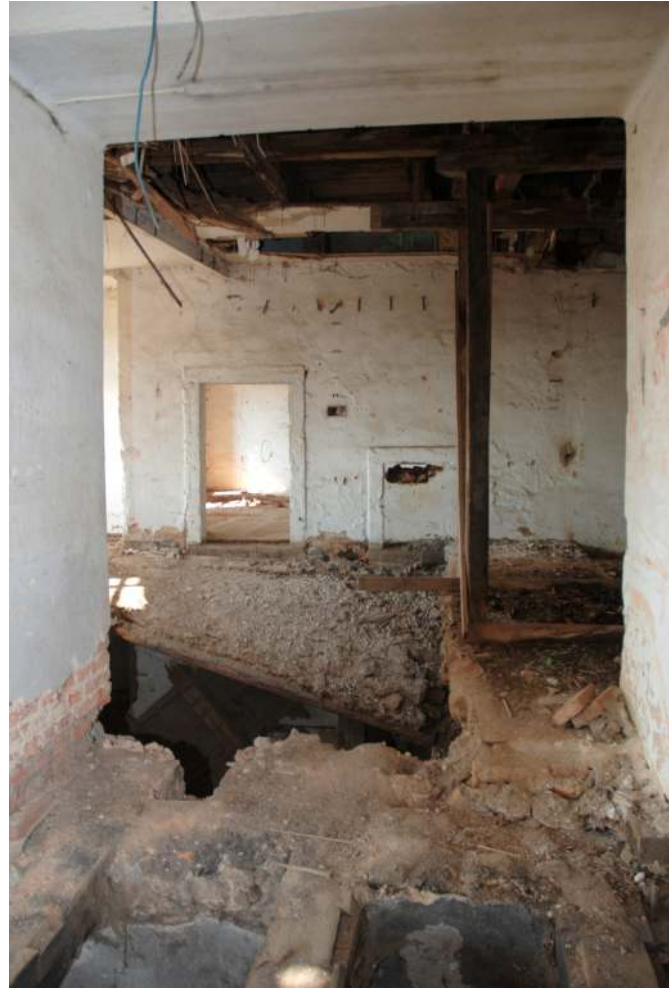
Obr. 94: Žihle zámek - Propadlá podlaha v prvním patře nad průjezdem (foto: Stráník)

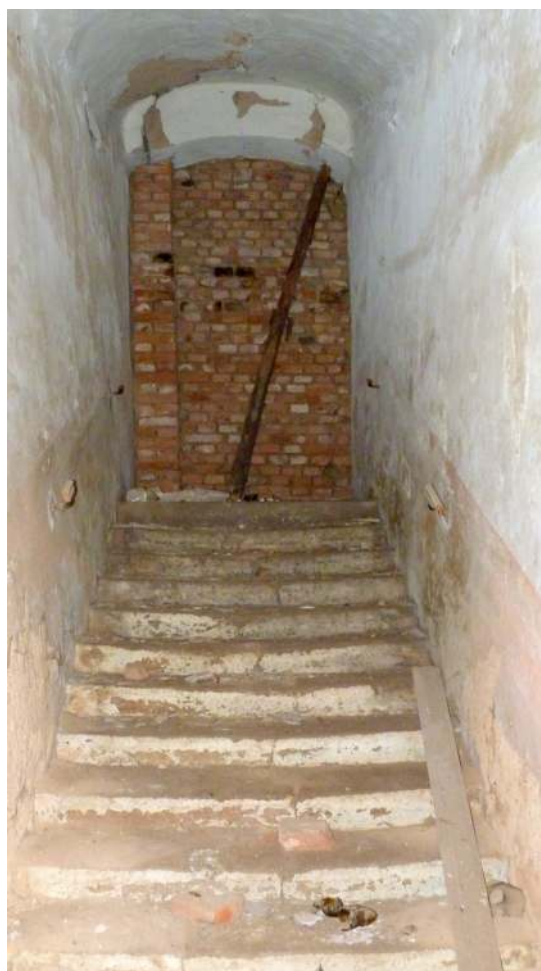
U původního schodiště do patra došlo ke zřícení klenby pod podestou, navíc je vchod v patře objektu dodatečně zazděný cihlami. U koridoru v patře došlo k vyhnití a spadnutí celého stropu (Ryšavý 2007, 1). Omítky v přízemí značně narušeny vlivem zvýšené vlhkosti, ve velkém rozsahu zcela opadané až na zdivo či uvolněné od zdiva. Vnější omítky ve velkém rozsahu opadaly až na zdivo, dochované omítky jsou poškozené v lící vrstvě, či nesoudržné s podkladem. Místy se ještě dochovaly sgrafitové omítky, ale jsou silně degradované v líci, takže jejich členění je jen obtížně viditelné. Odhalené zdivo, zejména cihly, je místy narušeno vlivem povětrnosti a mrazových cyklů. Lokálně je patrné vymývání pojiva a uvolnění jednotlivých zdících prvků. Závažnější statické poruchy zdiva zatím nejsou patrné, kromě severozápadního nároží stavby, kde je patrná destabilizace zdiva v patře a nelze vyloučit i deformace či zřícení vnitřních horizontálních konstrukcí. Sklepení objektu je dlouhodobě zaplavené spodní vodou. Sklepy jsou krásně zaklenuté cihlovou klenbou (obr. 43 - 47), která se ale vlivem velké vlhkosti a neúdržby objektu rozpadá (obr. 43, 45, 47). Na některých místech opadala až na obvodové zdivo (obr. 45), případně je vidět novodobá litá betonová podlaha nacházející se nad sklepením (obr. 43, 47). Bohužel sklepení zámku je dlouhodobě zaplavené, což způsobuje narušení konstrukcí i statiky objektu. Okolí stavby neutržované, zarostlé nálety.

Obr. 104: Žihle zámek - zazděné schodiště (foto: Stráník)

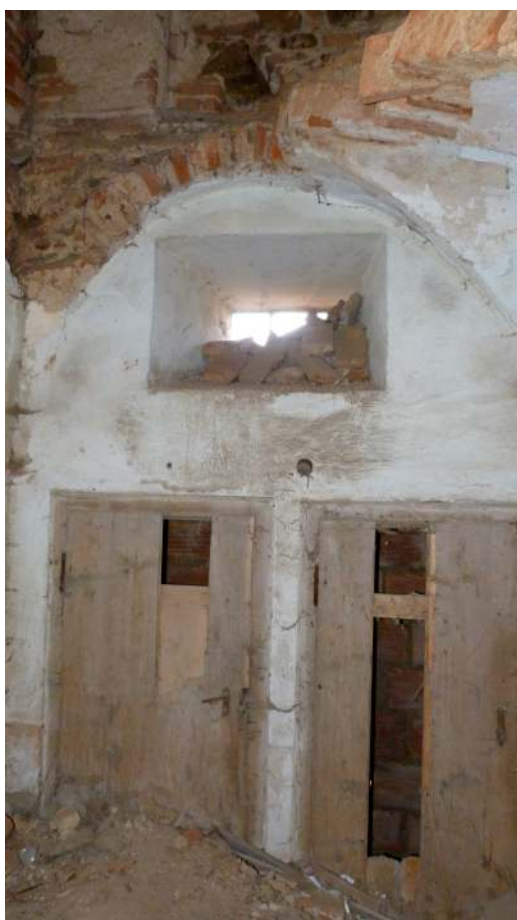
Původní schodiště (obr. 103 - 104) do patra objektu a na půdu je nefunkční. A to hned z několika důvodů. Za prvé je spadlá klenba pod podestou (obr. 105 - 107, 109 - 110, 113 - 115), k jejímu zřícení došlo vlivem dlouhodobého zatékání vody. Za druhé výstup po tomto schodišti do patra není možný, protože východ ze schodiště v patře byl druhotně zazděný cihlami (obr. 104). Na schodišti je dochovaná asi barokní stoupavá klenba půloválného průřezu (obr. 103 - 104). Na podestě (obr. 105) mezi přízemím a prvním patrem, v místě kde došlo ke zřícení klenby, jsou dva vstupy na zaniklé arkýře s prevety (Úlovec 2005, 1071). Vstupy byly sekundárně použité ve 20. století (obr. 105), kdy zde byly vyzděny 2 sklípky nebo komory. Jejich zadní (severní) stěnu tvoří tvárnice z 20. století (obr. 105), původní dispozice objektu je tu značně nečitelná.

Obr. 105: Žihle zámek - propadlá klenba v mezipatře (foto: Stráník)

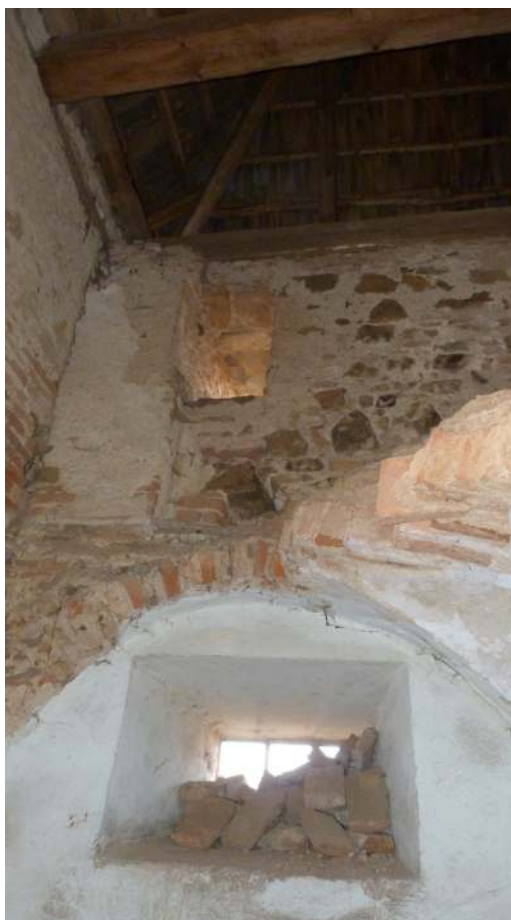
Vzhledem k tomu, že je u schodiště do prvního patra a na půdu spadlá klenba pod podestou (obr. 106 - 107, 113 - 115) a že je částečně zazděné nelze po něm vystoupit do patra objektu. V místě zřícení klenby se dá překročit spadlá podesta a po původních kamenných schodech vystoupat až do krovu (obr. 112). Krovová soustava se stojatou stolicí (obr. 116 - 117) byla ve druhé polovině 20. století stažená ocelovými lany (obr. 117). Tento typ krovové soustavy byl nejběžnějším krovem na starých českých stavbách a umožňuje zastřešit až 16 metrů široké objekty.

Obr. 106: Žihle zámek - propadlá klenba v mezipatře (foto: Stráník)

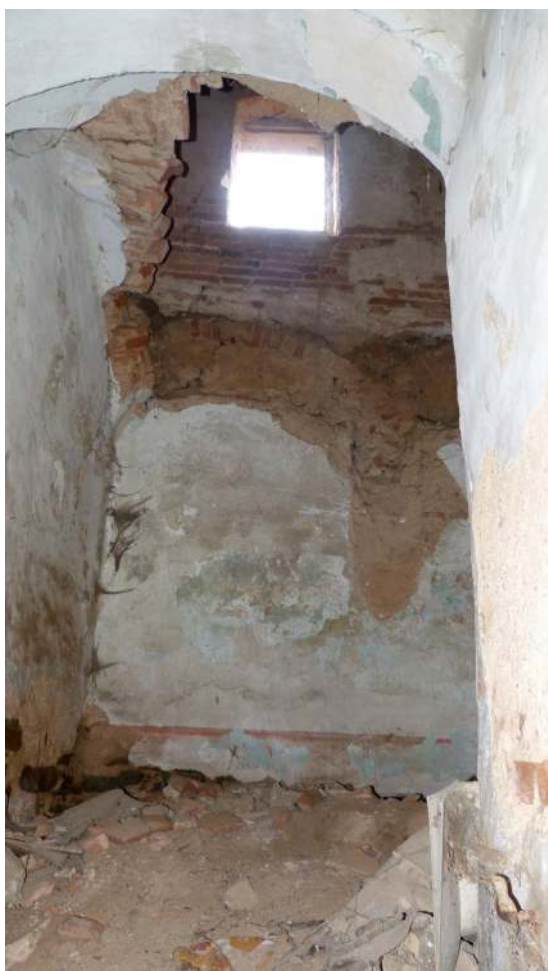
Obr. 107: Žihle zámek - propadlá klenba v mezipatře (foto: Stráník)

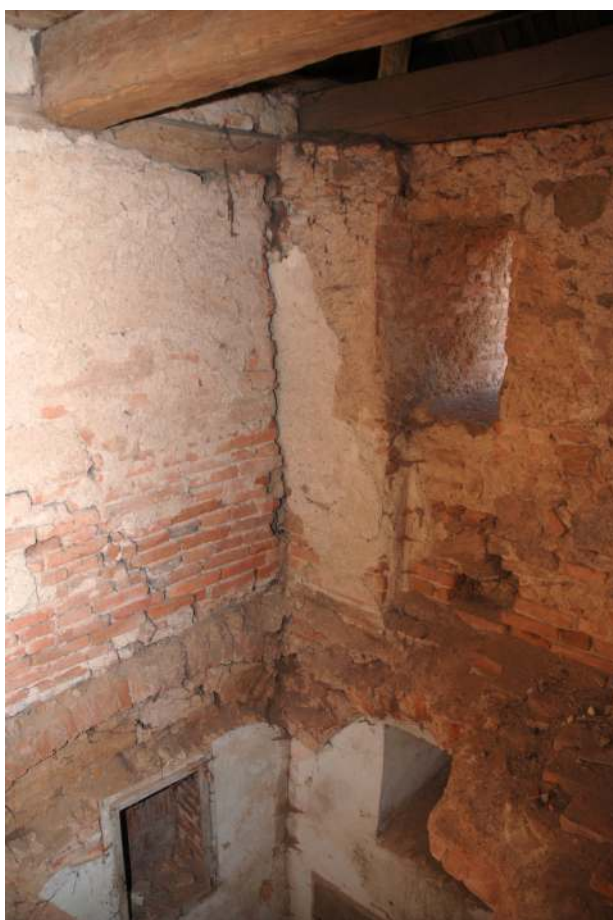
Obr. 109: Žihle zámek - propadlá klenba v mezipatře (foto: Stráník)

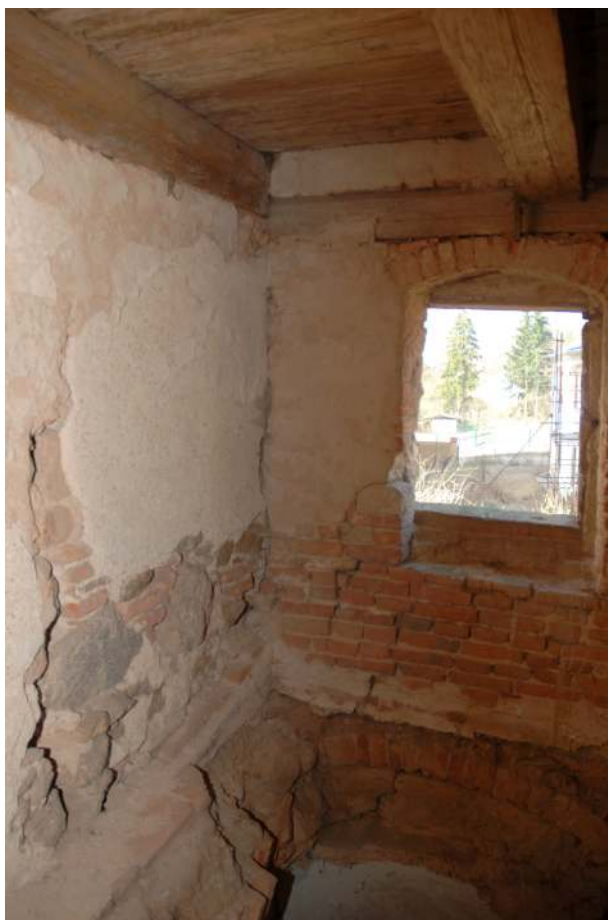
Obr. 110: Žihle zámek - propadlá klenba v mezipatře (foto: Stráník)

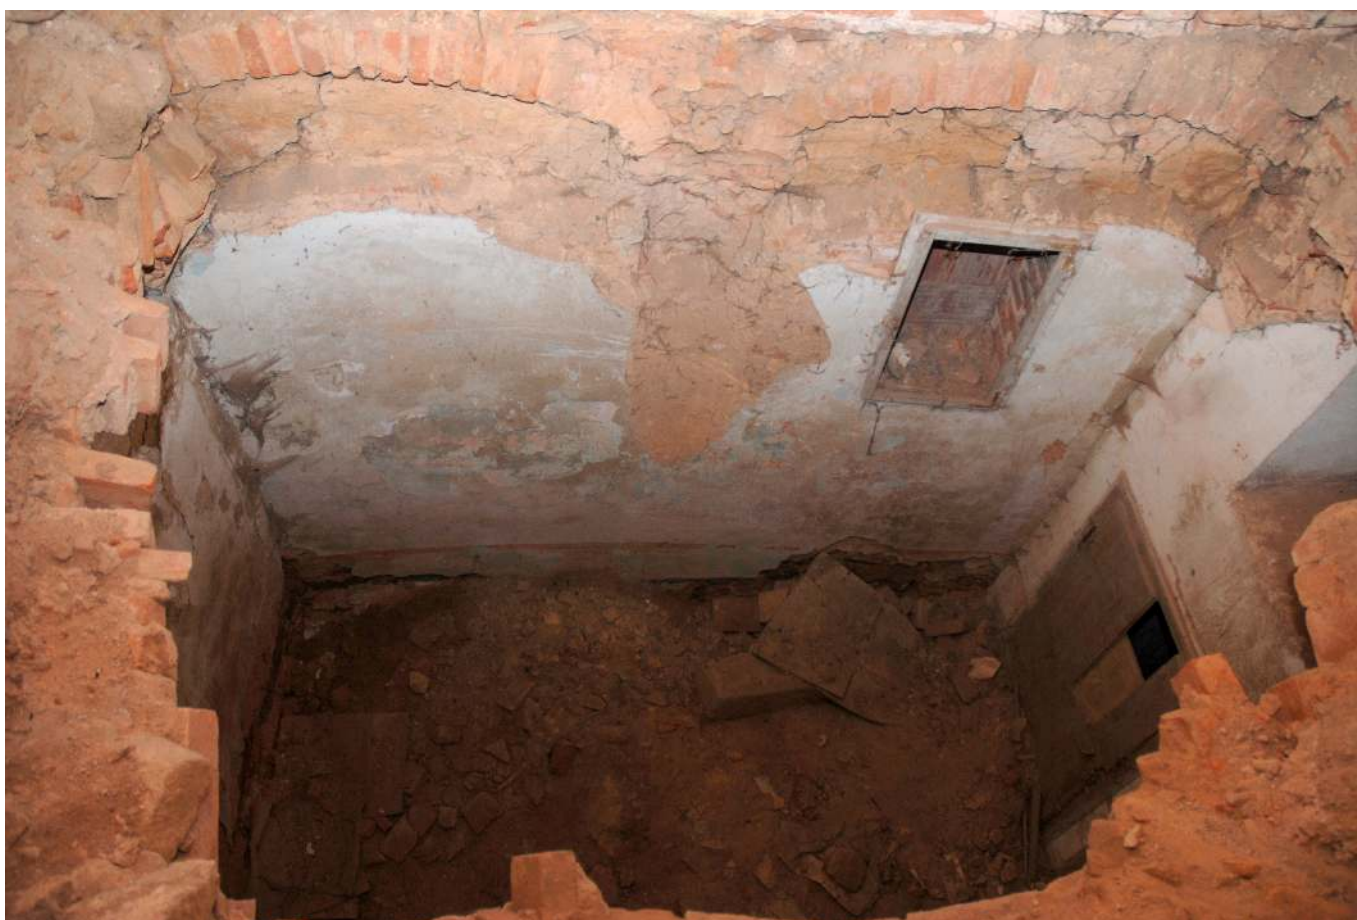
Obr. 113: Žihle zámek - pohled shora na propadlou klenbu v mezipatře (foto: Stráník)

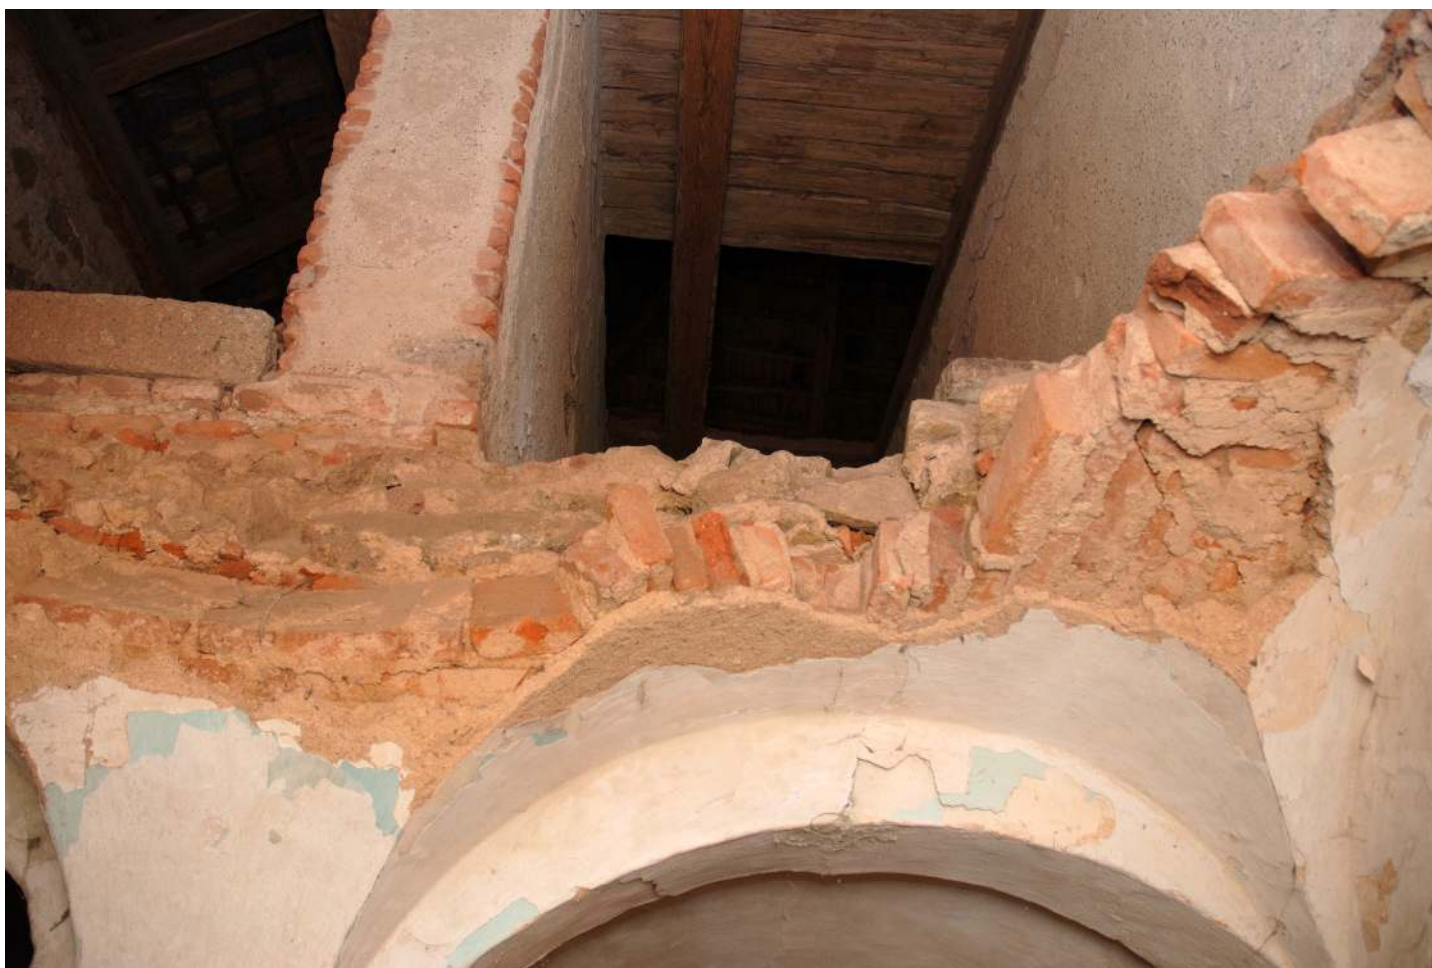
Obr. 114: Žihle zámek - pohled zespoda na propadlou klenbu v mezipatře (foto: Stráník)

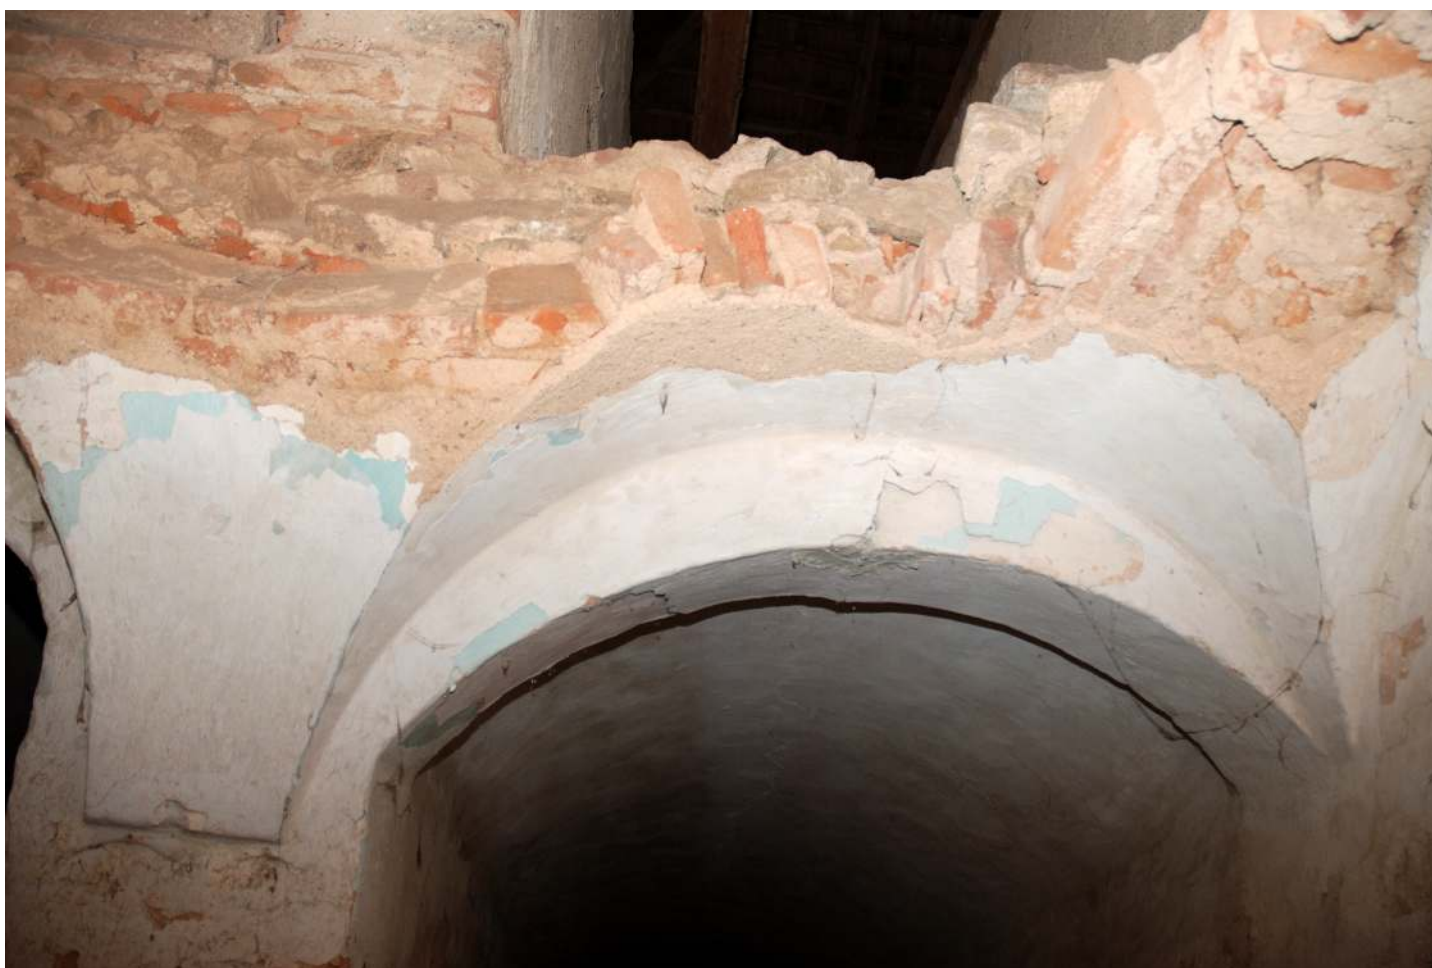
Obr. 115: Žihle zámek - pohled zespoda na propadlou klenbu v mezipatře (foto: Stráník)
