Rehabilitace areálu zámku v Moravanech

Diplomní projekt LS 2014

FA ČVUT | Ústav památkové péče | Ateliér Girsá

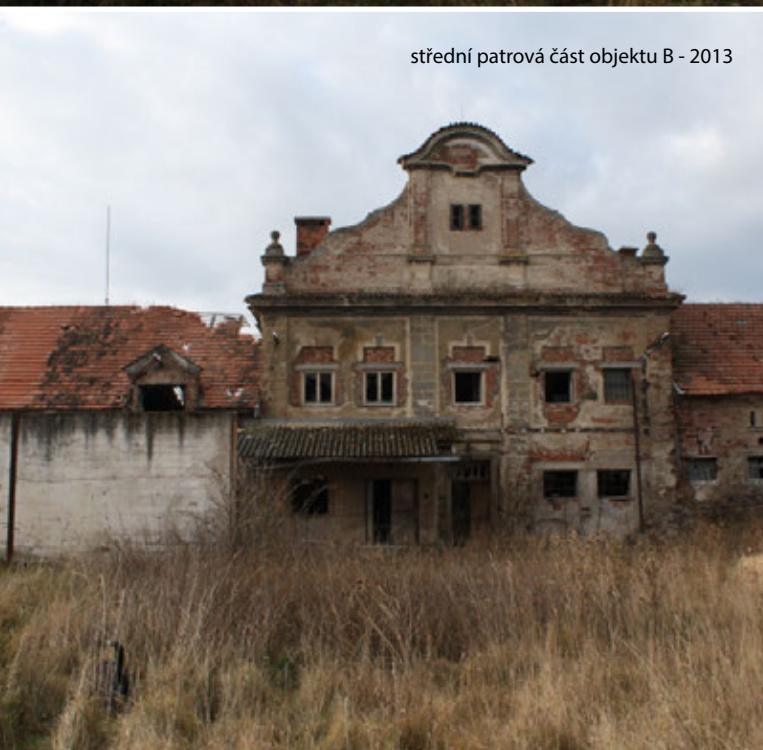
střední patrová část objektu B - 2013

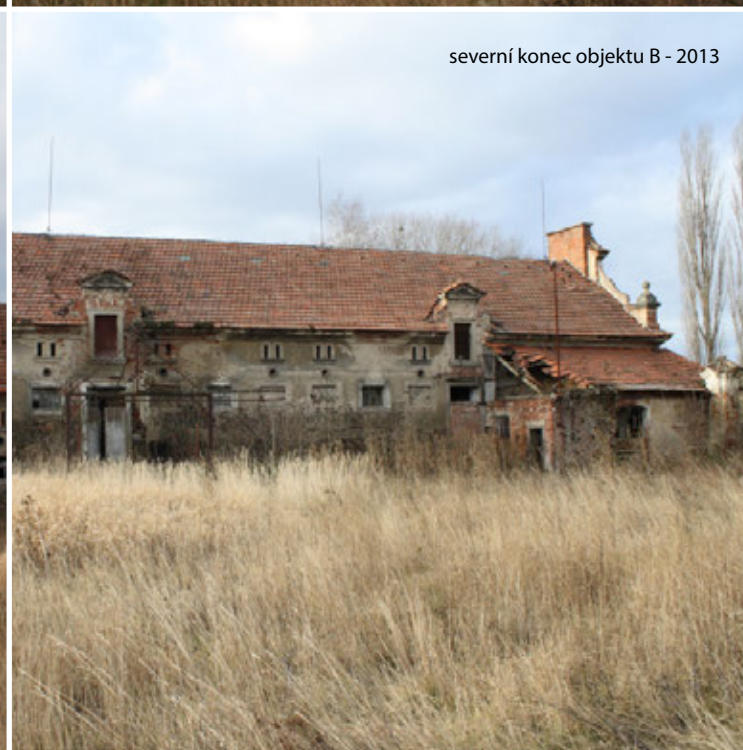
severní konec objektu B - 2013

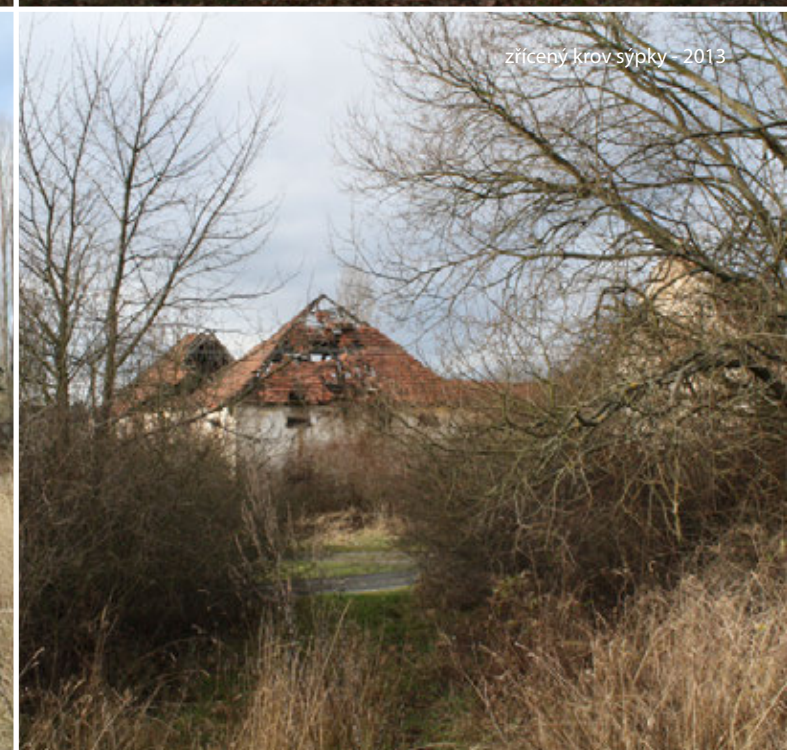
zřícený krov sypky - 2013

Sýpka má poškozené dřevěné části konstrukce - stropy i krov, které budou třeba obnovit dle dochovaných částí s výjimkou části stropních trámů mezi přízemím a patrem. Omítky stěn budou vyžadovat stabilizaci a lokální opravy. V suterénu sýpky jsou navrženy kontejnery se zázemím (sklad, toalety), které budou založeny samostatně, budou staticky ne spojené s nosnou konstrukcí sýpky.

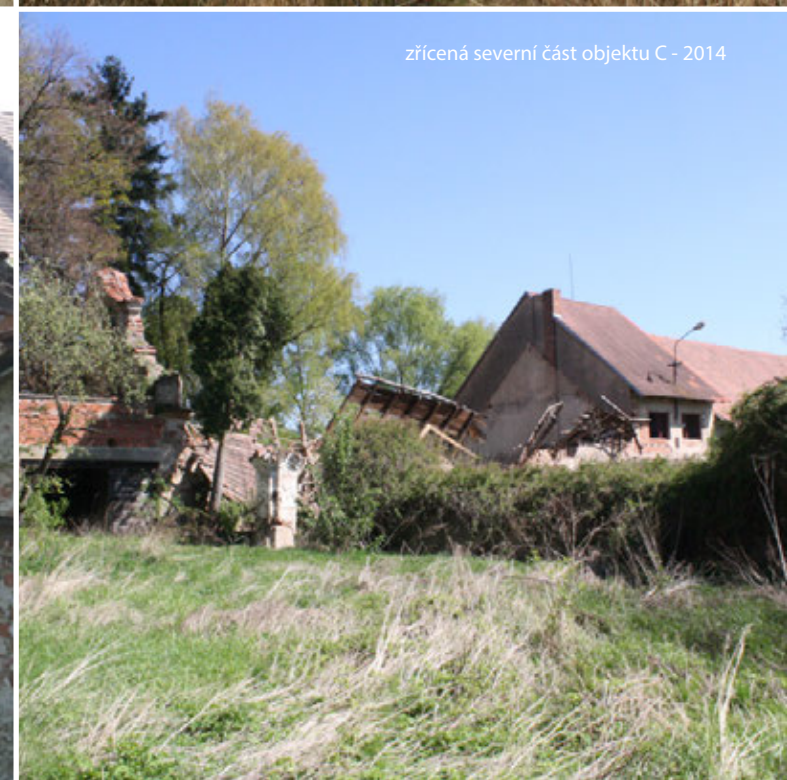
zřícená severní část objektu C - 2014

Principem návrhu obnovy tohoto objektu je vyzdvihnutí charakteru majestátních stodol, jejichž zbytky se zde ještě nacházejí. V severní části objektu C je navržena novostavba na místě nedávno zřícené budovy bývalé mléčnice. Tvarově odpovídá původní stavbě, otvory do dvora se však hlásí ke zmíněným stodolám. V jižní části je bývalý vepřín. Jeho fasády navrhuji přestavět obdobně jako novostavbu v severní části s tím rozdílem, že se využije stávajícího členění okenních otvorů pro vrata a pilíře nových „stodol“. Ve střední části je rozsáhlá stodola s volným prostorem až do krovu. Zde navrhuji vystavět několik montovaných difúzně otevřených dřevostaveb, které budou mít v přízemí dílny / ateliéry a v patře byt. Tyto dřevostavby jsou vestavěny dovnitř velké stodoly tak, aby se staticky nedotýkaly žádné konstrukce zdi a vyhýbaly se plným vazbám krovu. Současná stavba tedy bude sloužit pouze jako ochranná nezávislá slupka. Dílny budou mít dva vstupy, jeden vchod ze dvora a druhý vjezd bude na druhé straně objektu. Mezi částí se stodolami jsou umístěny dva patrové objekty, které jsou upraveny na bydlení. V přízemí je navýšena podlaha tak, aby parapet oken byl nad úrovní očí návštěvníků areálu.

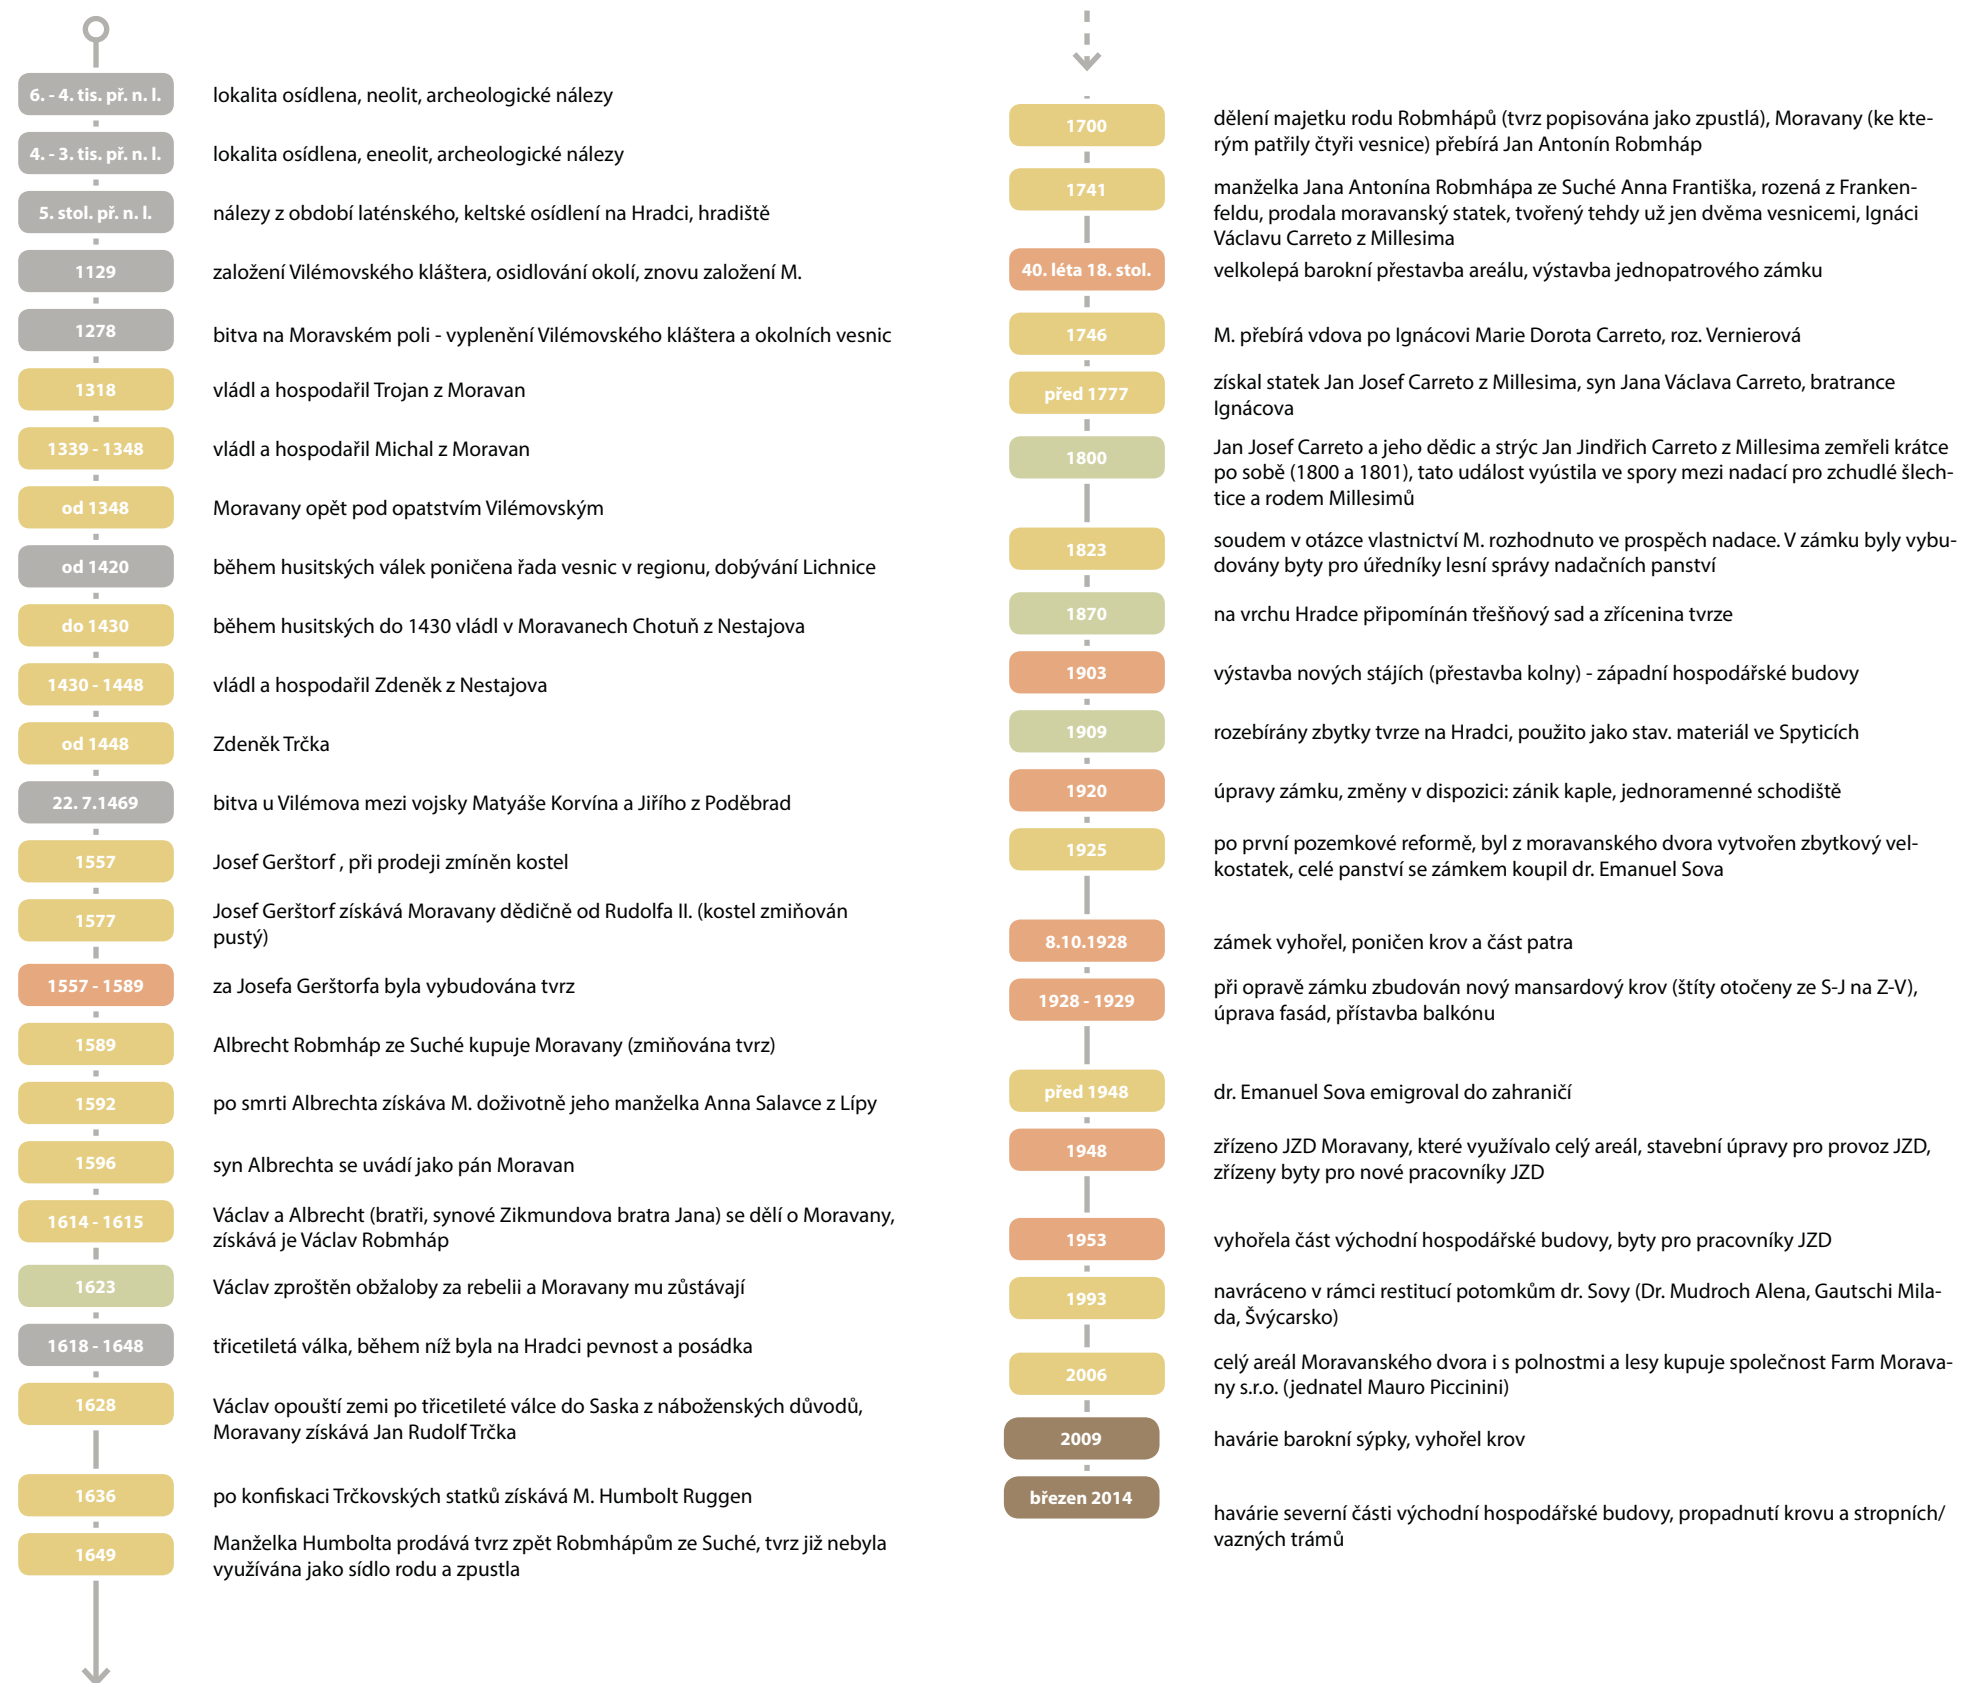
M 1:1000

Stavební vývoj

barevné vyhodnocení areálu

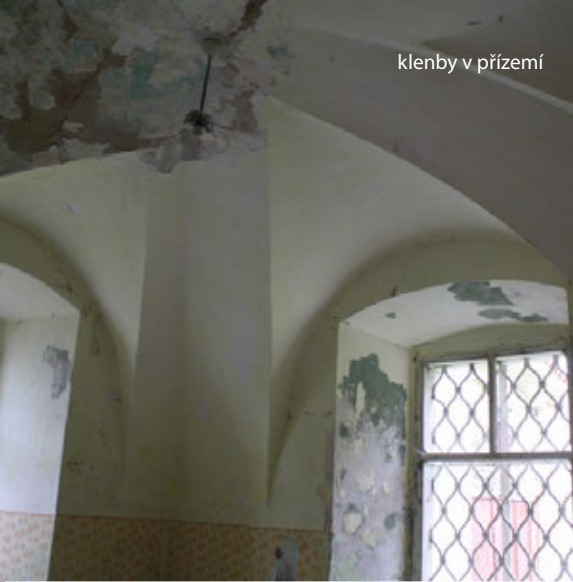
klenby v přízemí

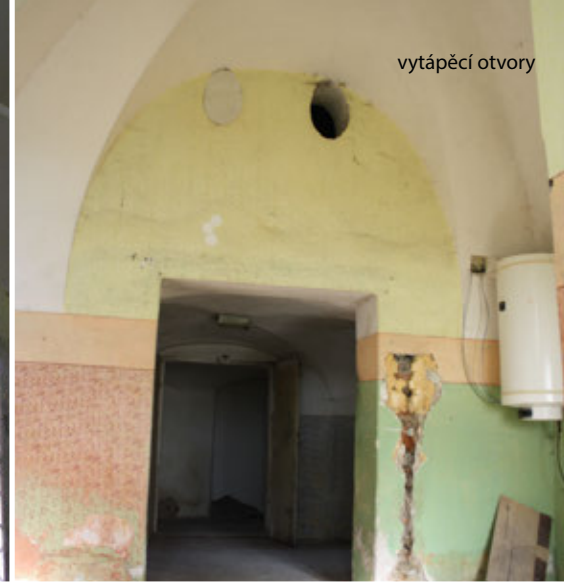
vytápěcí otvory

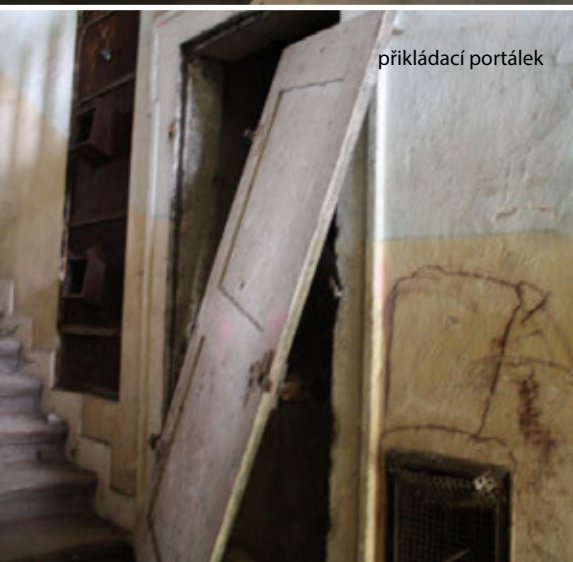
příkládací portálek

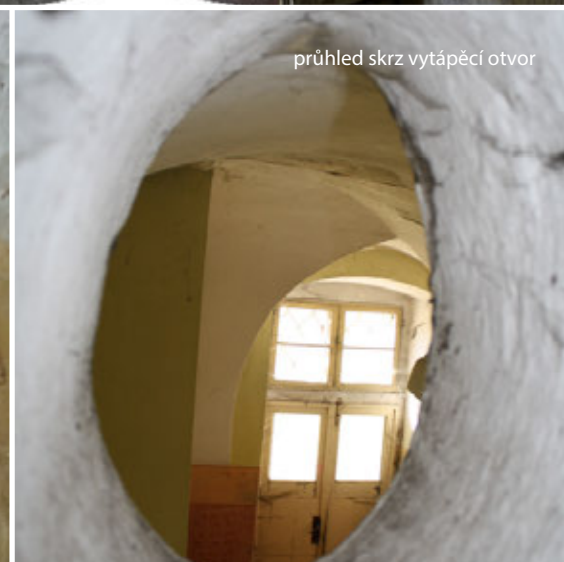
průhled skrz vytápěcí otvor

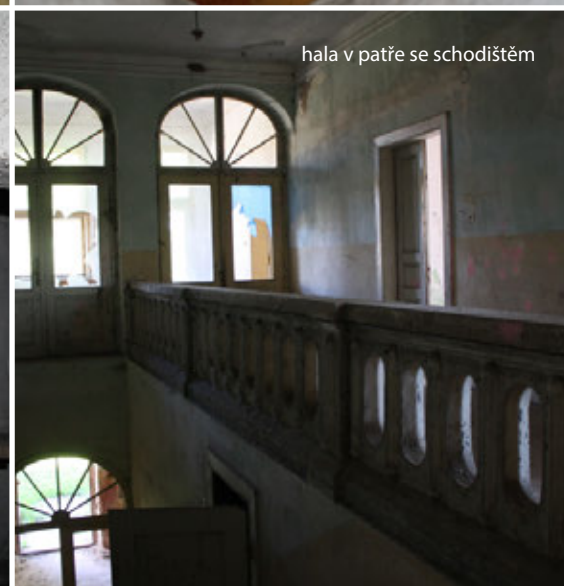
komora s vytápěcími otvory - prostor bývalé kaple

Zámek se od 18. století nejvíce proměnil ve své střední partii tedy v oblasti schodiště a kaple. Největší dispoziční změny nastaly v roce 1920, kdy byla zrušena kaple a změněn tvar schodiště. Pod kaplí je komunikační průchod, který se dochoval dodnes, díky němu lze přesně stanovit půdorysnou polohu kaple. Nové rovné schodiště protíná prostor bývalé kaple. Zbytky kaple tedy můžeme najít částečně pod současným schodištěm a pod nově vzniklou chodbou v patře.

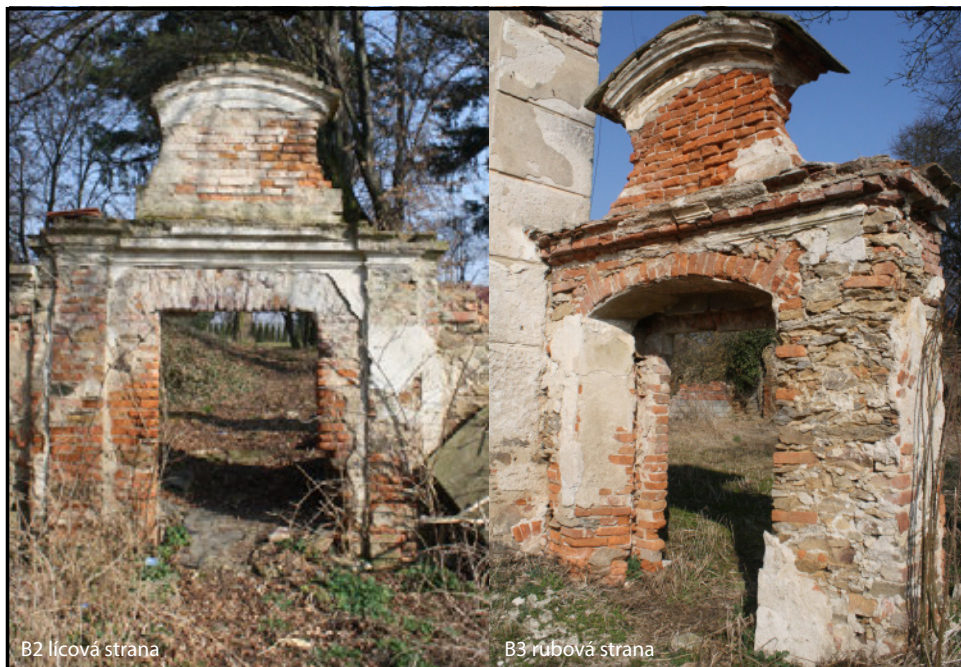
Označení	B2, B3	Umístění	východní část okolí zámku
Rozměry	3200x4500x1000	Počet	2
Popis	Dvojice menších branek odděluje prostor průjezdu do dvora od zahrádky zámku a parčíku. Brány jsou téměř identické. Jsou zděné (smíšené zdivo) a osově symetrické. Brána je dělena na dvě části. Spodní část má z lícové strany rovné zaklenutí dveřního otvoru. Po stranách jsou jemné pilastry. U země je dnes už málo čitelný rozšířený sokl. Horní a spodní část odděluje profilovaná římsa. Horní část je uskočená a je tvořena užším štítem. Štít je po stranách segmentově prohnutý dovnitř a nahoře taktéž segmentově prohnutý vzhůru. Vrchní část štítu zakončena opět římsou. Plocha štítu tvořena jemně vpadlým polem. Na bráně mezi zámeckou zahrádkou a průjezdem (B3) je na vrcholu štítu umístěn kamenný prvek - šišťice. Předpokládám, že i druhá brána byla obdobně zdobena. Také lze předpokládat, že nad pilastry v úrovni štítu, byly podobné kamenné prvky. Na žádné fotografii se však tato skutečnost nedochovala. Průzkum na místě to nepotvrdil ani nevyvrátil kvůli míře poškození bran. Rubová strana zaklenuta segmentově se šikmými špaletami. Lze předpokládat že brány byly osazeny dřevěnými vraty, stejně jako hlavní brána. Točnice ani jiné podobné prvky se však nedochovaly.

B2 lícová strana

B3 rubová strana

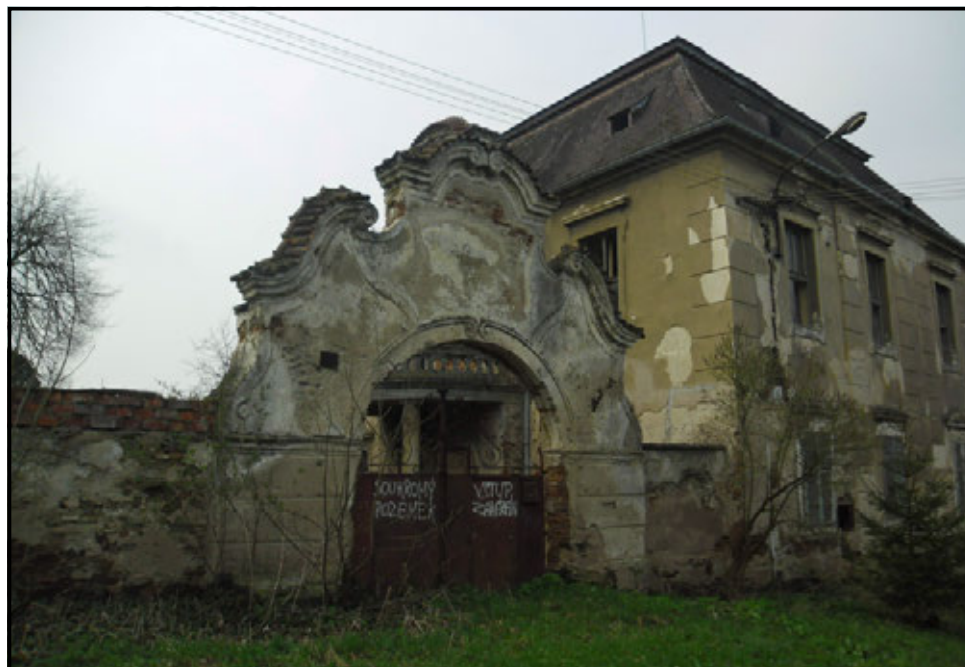
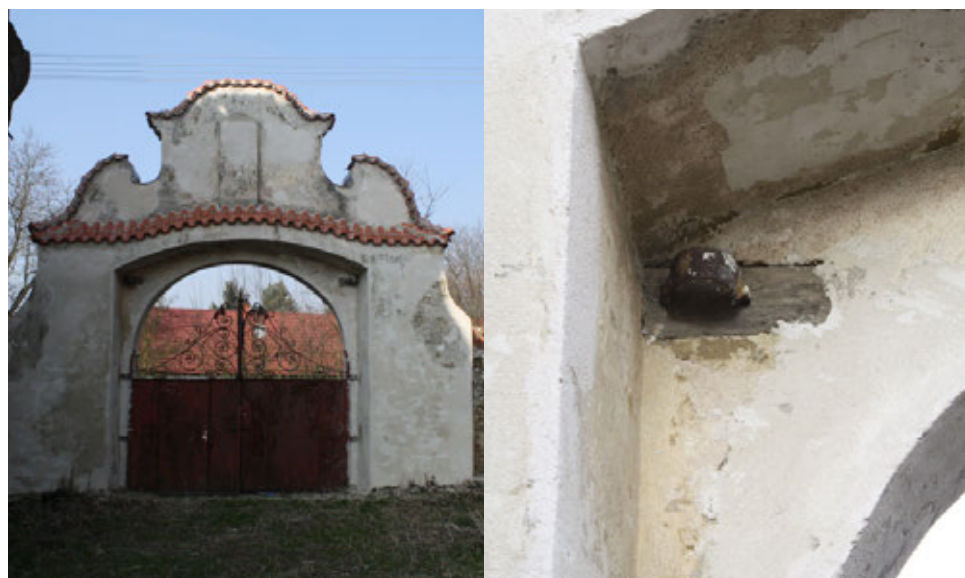
Označení	B1	Umístění	severovýchodně od zámku
Rozměry	7000 x 7000 x 1000	Počet	1
Popis	<p>Hlavní brána umístěna v těsné blízkosti zámku. Jedná se o zděnou kulisovou bránu. Brána je osově souměrná. Vjezd je půlkruhově zaklenut, lemovaný bohatou šambránou s lištou, v jejímž vrcholu je dvojice volut umístěných proti sobě.</p> <p>V místě náběhu oblouku záklenku je brána rozdělena římsou. Část pod římsou je tvořena pásovou rustikou. Část nad římsou je tvořena velkým vykrajovaným štítem lemovaným páskami a jemně rozdělen na třetiny. Střední třetina je na vrcholu zakončena profilovanou římsou, jejíž boční části jsou rovné, střední část vypjatá půlkruhově vzhůru, uprostřed zakončena dvěma volutami proti sobě. Na křídlech jsou zbývající dvě třetiny s prohnutými profilovanými římsami ukončeny volutou v horní části a druhou volutou ve spodní. Římsy jsou kryty prejzy. Po nedávné (2013) údržbě úžlabí mezi římsami vystláno měděným plechem. Na rubu brány výklenek vjezdu se šikmými špaletami a segmentovým záklenkem, nad ním zvlněný úskok krytý prejzy, štít tenčí, uprostřed zesílený pilířkem. Ve vjezdu plechová dvoukřídlá vrata s nástavcem převážně z volutové stačených prvků, doplněnou kovanými listy. Původně (částečně na fotografii z roku 1920) vrata dřevěná, spodní část plně kryta prkny, horní částečně průhledná, točnicové zavěšení vrat.</p>

Datace	barokní etapa areálu tj. po 1741, plechová vrata novobaroko 20. léta 20. stol.

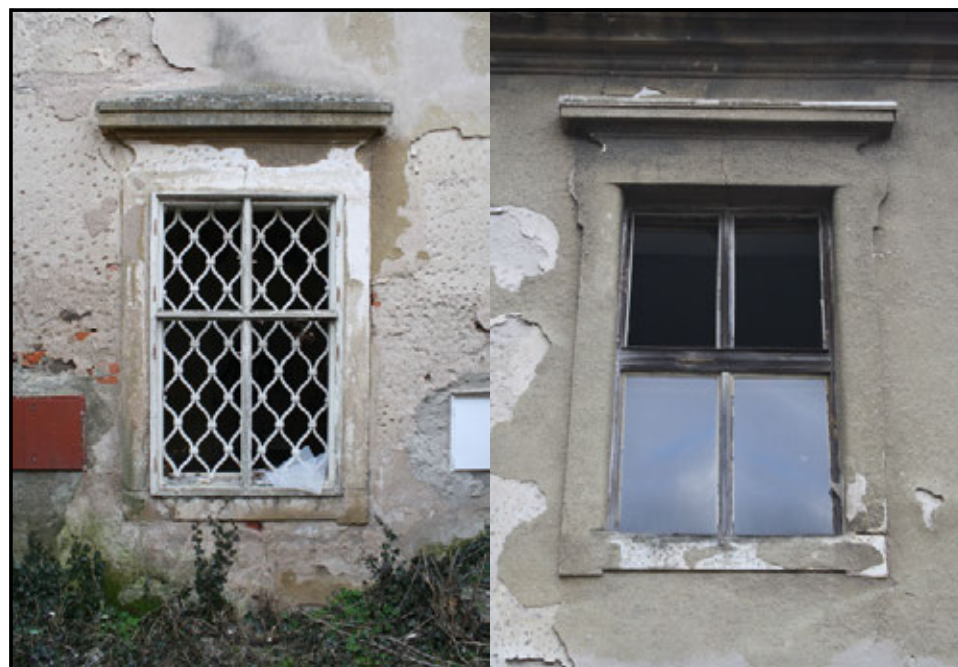
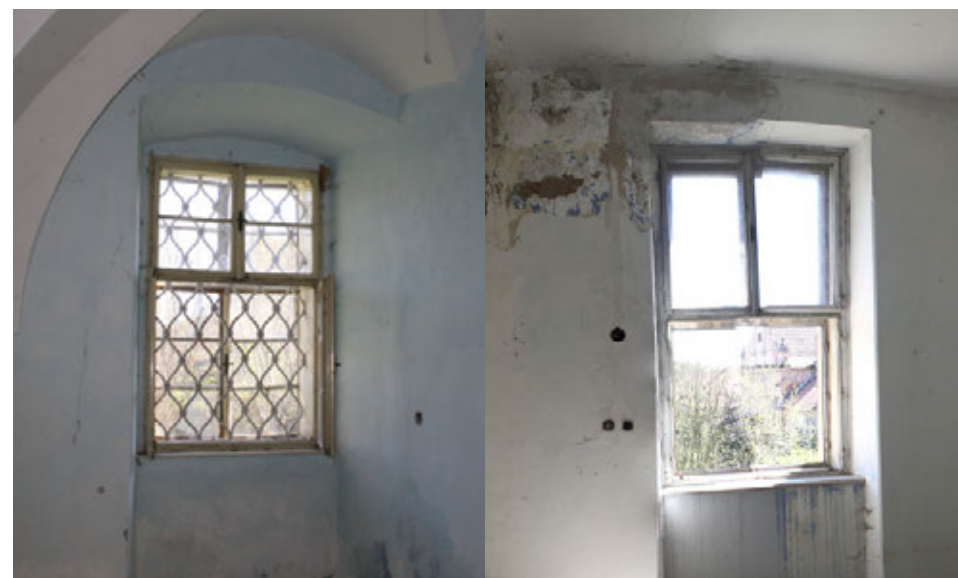
Označení	O1, O2	Umístění	přízemí a patro zámku
Rozměry	2200 x 1250 mm	Počet	13 ks v přízemí, 14 ks v patře
Popis	<p>Okna v přízemí jsou v hladkých šambránách, v horní části vytažených v nízky po stranách vykrajovaný vlys ukončený přímou profilovanou nadokenní římsou. Okna jsou dvojíta dovnitř a ven otevíravá. Vnější okna jsou umístěna v líci fasády. Vnější křídla mají jednodušší profilaci a jsou na mladších prostých závěsech bez zdobení s klikami typu Elegant. Na jižní straně vnější křídla zcela chybí. V severní stěně bylo přistoupeno k výměně i vnitřních křídél. Na starších křídlech kování chybí. Všechna okna v přízemí jsou desetibulková se silnějším poutcem pod druhou pětinou. Okna v přízemí jsou vybavena meziokenní mříží ze svislých vlnovitých prvků, spojovaných objímkami.</p> <p>V patře byla okna vyměněna ve 20. letech 20. stol. při přestavbě zámku. Namísto oken stejných jako jsou v přízemí (dle fotografie) byla osazena modernější dvojíta okna čtyřbulková s poutcem v polovině, s okenicemi pouze dovnitř otevíravými. Okno bylo posunuto za líc, což si vyžádalo úpravu vnější šambrány, jejíž vnitřní rohy byly zakulaceny.</p>

Datace	přízemí: rámy a starší okenice zřejmě z 2. pol. 18. stol, mladší okenice pol. 19. stol, patro: přestavba 1923 nebo úpravy po požáru 1929

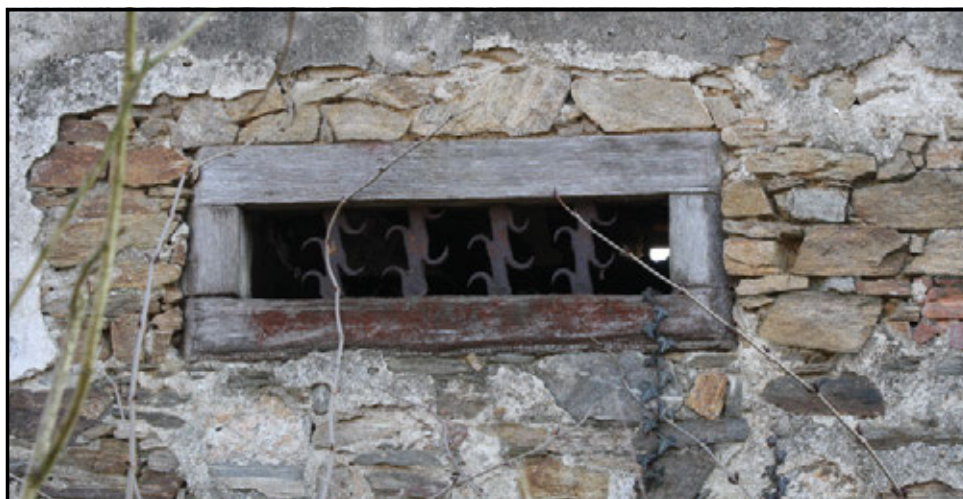
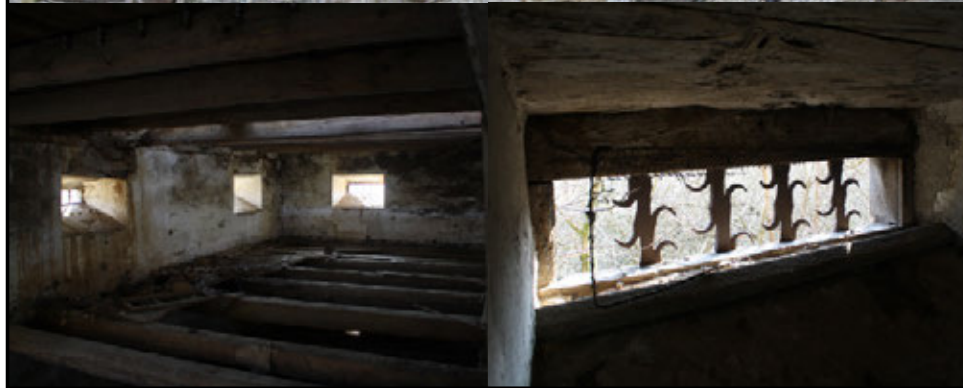
Označení	O3	Umístění	barokní sýpka, přízemí, patro
Rozměry	1200x450x140	Počet	33
Popis	Dobře zachovalá okna jsou umístěna v přízemí a patře barokní sýpky na jižní straně areálu. Okna jsou tvořena masivní dřevěnou (dubovou) trámkovou zárubní, která je umístěna v líci fasády. Okno je vyplněno mříží, která je tvořena vždy čtveřicí svisle orientovaných kovaných příčlů s roztřepenými hranami. Na rubové straně jsou mírně šikmé špalety a také šikmý parapet. Nad oknem jsou jako překlady použity mohutné až 12 cm tlusté fošny -vždy dvě vedle sebe na celou tloušťku zdi. Okna jsou v celé sýpce v dobrém stavu včetně kovaných mříží.		
Datace	barokní etapa areálu tj. po 1741

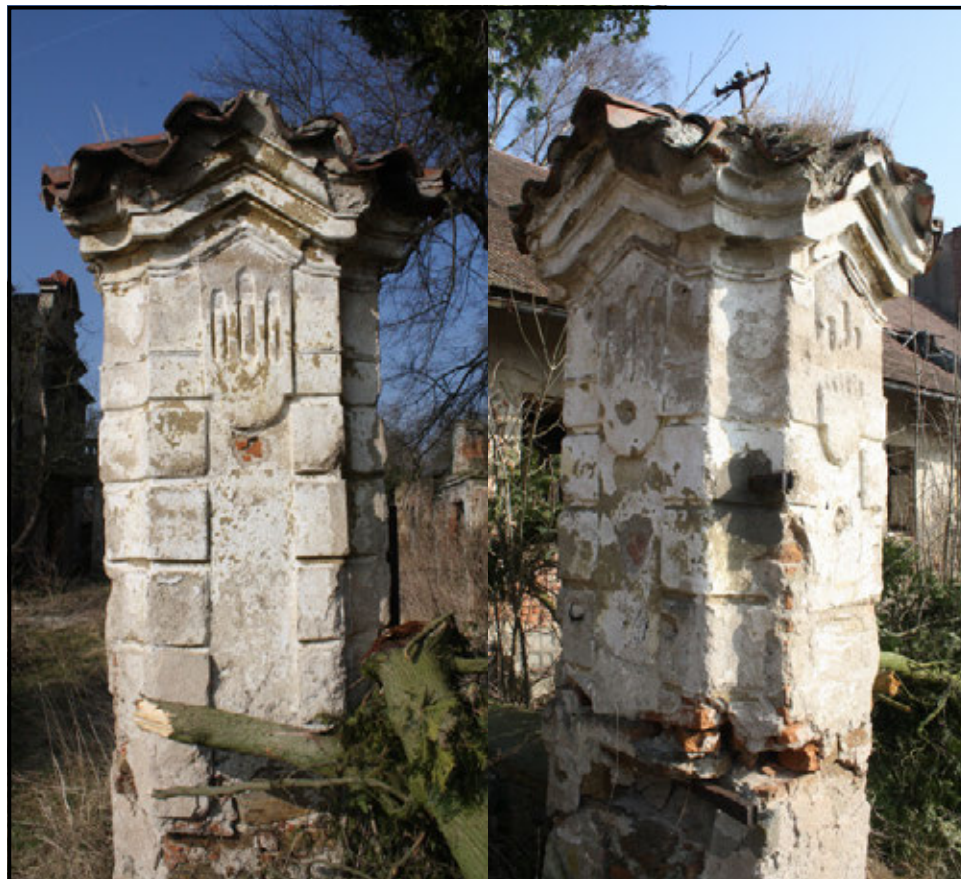
Označení	Z2	Umístění	severní hranice hospodářského dvora
Rozměry	1200 x 1200 x 3400	Počet	4 (2 dvojice)
Popis	Dvě dvojice zděných cihelných pilířů od vrat oddělují bezprostřední okolí zámku od hospodářského dvora. Všechny pilíře jsou identické. Pilíře jsou čtvercového průřezu s propadlými čtvrtkulatými rohy dovnitř. Spodní tři čtvrtiny jsou zdobeny pásovou rustikou na rozích. V horní části se objevuje na stěnách štítek s třemi propadlými píšťalami. Pilíře jsou zakončeny profilovanou římsou. Na dvou západnějších pilířích jsou ještě dochované točnice od vrat. Pilíře jsou kryty prejzy, původně (připomínáno 1908) zakončeny kamennými rokokovými vázami (2004 ještě na jednom z pilířů váza byla).		
Datace	novobarokní, nebo minimálně novobarokní úprava omítek a tvarosloví, dle barevnosti omítky odpovídá zřejmě období přestavby zámku 20. léta 20. století.

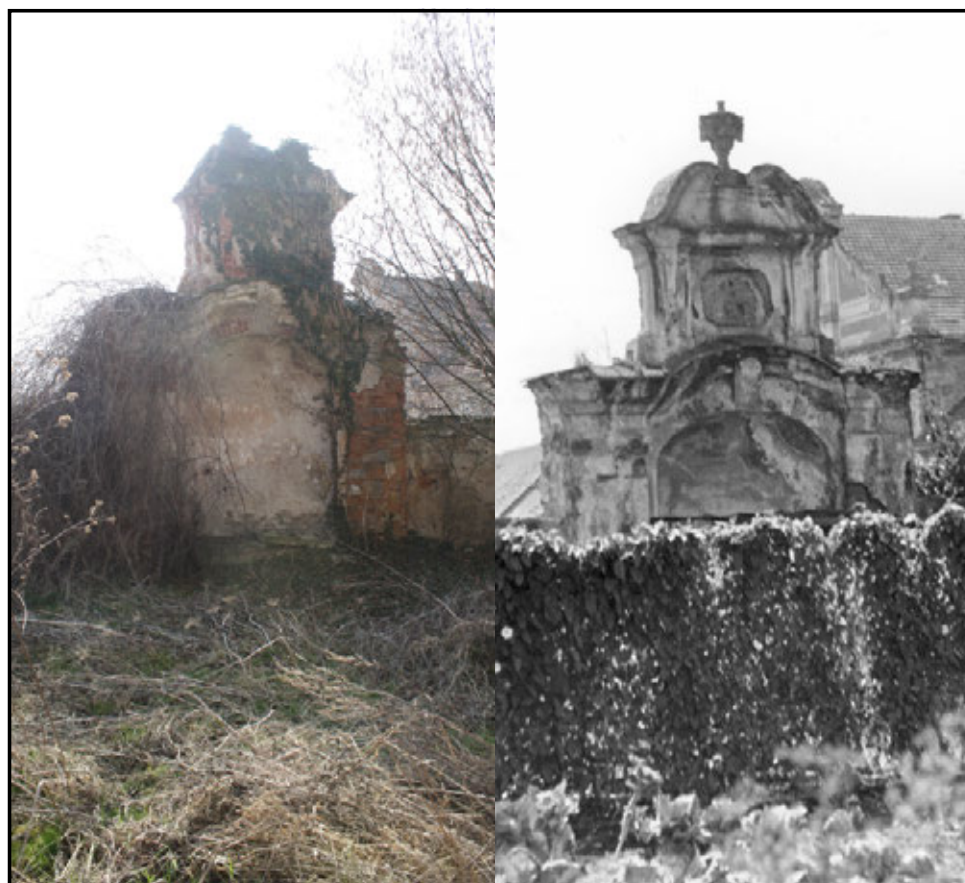
Označení	Z1	Umístění	jižní hrana zahrádky, na ose zámku
Rozměry	3500 x 5000 x 1000m	Počet	1
Popis	Bývalý parčík před jižním průčelím zámku byl ohrazen plnou omítanou zdí (východní část zbořena zůstala jen branka viz B3). Uprostřed její jižní strany vysoká zděná kulisová architektura s širokou nikou s kamenným sedátkem. Elipsovitě ukončená nika s klenákem, nad níž je prohnutá římsa, nesená pilastry po stranách. Nad římsou mělčí nástavec - štít s oválným vpadlým polem, po stranách opět s pilastry, nesoucí rozeklanou římsu s vázou. V současné době velmi špatný stav, štuková výzdoba téměř ztracena.		
Datace	souvisí s výstavbou zámku, tj. po 1741

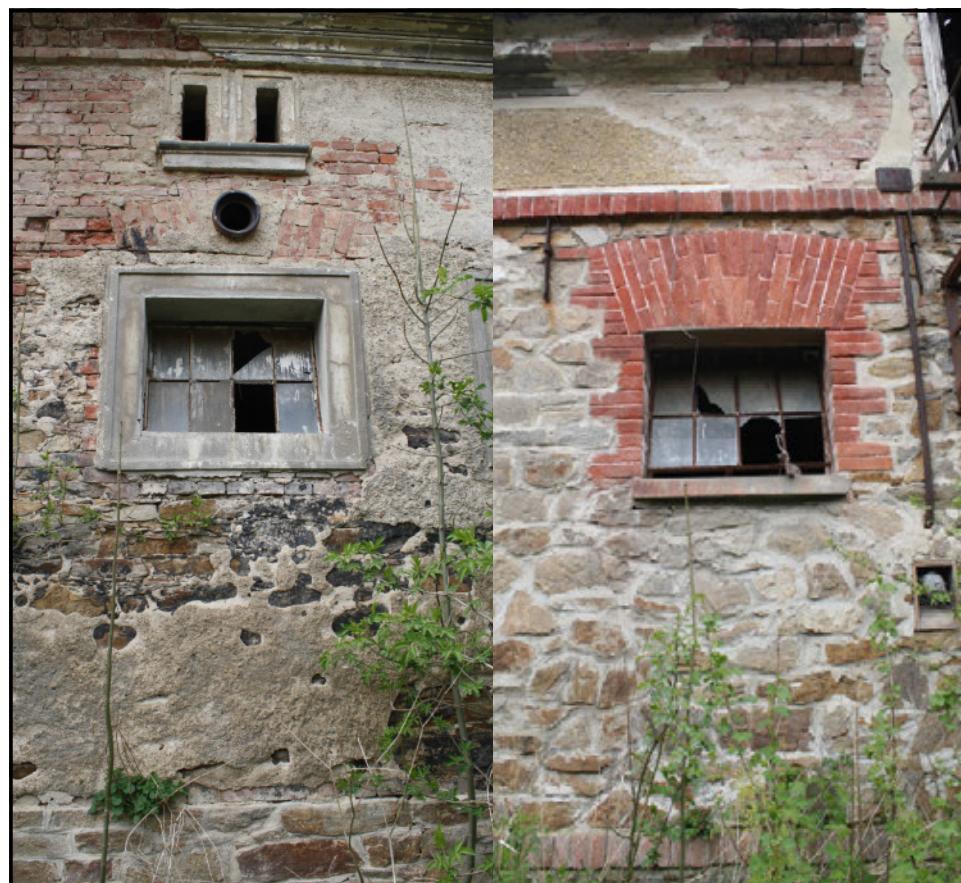
Označení	O4	Umístění	jižní hrana zahrádky, na ose zámku
Rozměry	1000 x 800 mm	Počet	1
Popis	Jedná se o vyklápecí stájová okna tabulkami 2 x 4 v kovovém rámu. Tato stájová okna mají v celé budově stejný rozměr, liší se však šambránou, ostěním a výškou parapetu. V severní části je šambrána a ostění štukové s jemnou profilací. V jižním křídle je kolem oken zvýrazněné ostění z režného zdiva. Křídla se liší mírně i stavebně. Jižní část je stavěna okázaleji - režné zdivo z kamene i cihel. Tento rozdíl může nasvědčovat etapovitou stavbu nebo pozdější přestavbu. Ani jednu domněnku však nemáme písemně podloženou.		
Datace	1903

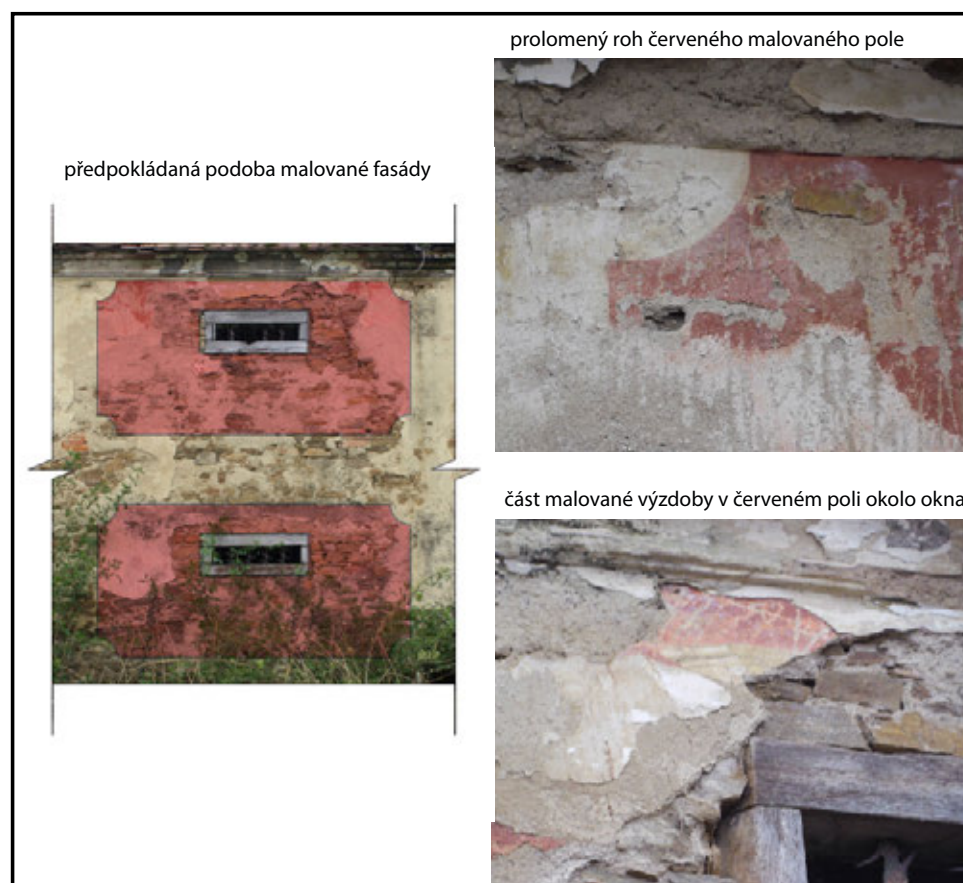
Označení	F3	Umístění	severní fasáda sýpky
Rozměry	30m x 4m	Počet	-
Popis	Na severní fasádě barokní sýpky jsou rozpoznatelné části původní omítky. Pod opadávající mladší vrstvou omítky okrové barvy je patrná starší malovaná fasáda. Ta je tvořena červenými výplněmi s vykrojenými rohy, které byly patrně kolem každého okna. Dnes prokazatelně zbytky okolo čtyř oken. Tato červená pole byla oddělena ilusivními lizénovými rámy barvy slonové kosti. Uvnitř červených polí však byly další malované prvky, které jsou patrné už jen na jednom místě (druhé okno zprava, patro). Mohlo se jednat o malovaný rám kolem některých oken.		
Datace	pozdně barokní po roce 1741

V současné době je sýpka v dezolátním stavu. Tento stav je zde teprve od roku 2009, kdy sýpka vyhořela. Navrhují obnovit poničené části konstrukce s výjimkou střední části, kde bude ponechán prostor přes dvě patra. Sýpka je v návrhu pojata jako zcela volný výstavní prostor ponechaný v původních materiálech. Tento rustikální celek bude doplněn ocelovým schodištěm a zábradlím. Vzhledem k charakteru budovy okna nebudou zasklena, proto bude galerie využívána hlavně v letní sezóně. Na základě SHP se nabízí možnost obnovit malbu na severní fasádě sýpky tvořenou malovanými poli kolem oken.

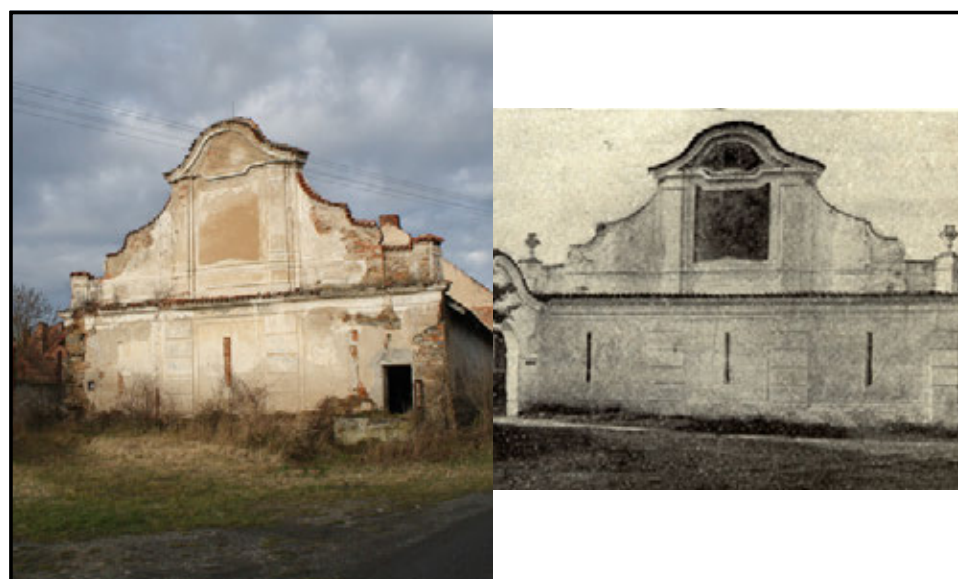
Označení	F1, F2	Umístění	štítový vých. hospodářské budovy
Rozměry	13,8 x 10,5 m	Počet	2
Popis	Jižní i severní průčelí jsou ze starší etapy hospodářské budovy a jsou jedinými prvky, které zbyly z pozdně barokní kolny, která byla na konci 20. let 20. století přestavěna. Jižní průčelí obsahuje dnes zazděné svislé větrací otvory, které nepochybně vedly do barokní stodoly (v 2. pol. 20. stol. vepřín). Dále je členěno dvěma bočními a dvěma mezilehlými bosovanými lisenami a ukončená profilovanou římsou, krytou prejzou. Na římsu vykrajovaný štít, krytý také prejzou a dělený dvěma horizontálními římsami. Spodní pás půdorysně složitě odstoupený, ve větších polích obdélné výplně ukončené římsou, ve středním pásu dvouvrstvé pilastry s čabrakami pod římsami, mezi nimi vpadlé pole kdysi s freskou (dle lidového podání „Nebe, peklo, ráj“ dnes zcela nečitelné), po stranách vykrajovaná volutová křídla, nahoře vykrajovaný nástavec z profilované římsy. Půdorysně je střední část pilastru segmentově vypjatá, volutová křídla půlsegmentově, dále po bocích (již jen ve spodním pásu s římsou) ustupující část a na konci pilířky, kdysi s vázami či koulemi (viz fotografie). Mezi sýpkou a jižním průčelím (stejně i mezi sýpkou a západní hospodářskou budovou) byla umístěna zděná barokní brána s profilovanými do volut stočenými římsami. Dnes můžeme pozorovat pouze výrazné šmorce. Severní průčelí je do půlky pod římsu dosypaná terénem. Dle pamětníků obsahovala fresku s motivem Panny Marie. Členěním a zdoběním obdobné jako průčelí jižní.

Datace	souvisí s pozdně barokní přestavbou areálu, tj. po 1741

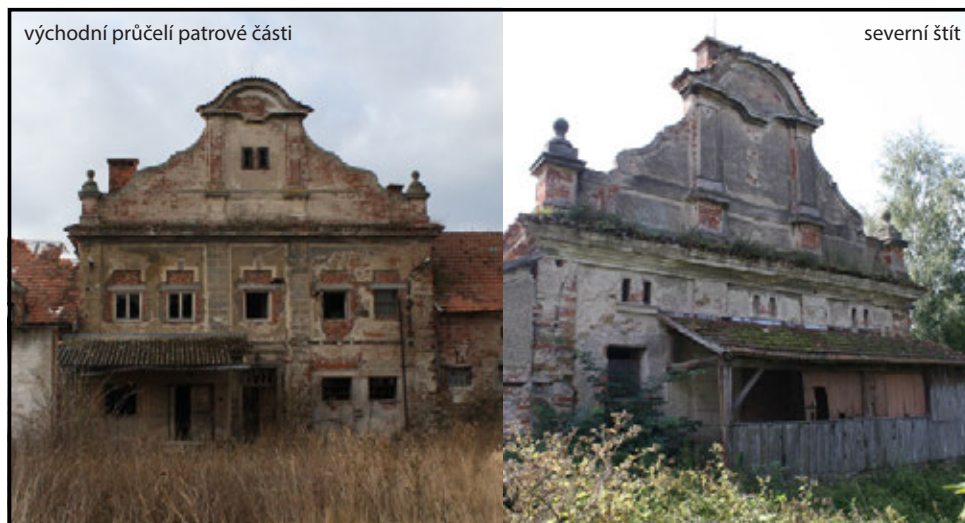
Označení	západní hosp. budova	Umístění	západní hranice dvora
Rozměry	108m x 10,5m	Patra	stáje: přízemí, půdní polopatro, patrová část: suterén, přízemí patro, půda
Popis	<p>Dlouhá podélná přízemní budova s půdním polopatrem. V severní polovině vložena hlubší patrová budova - objekt správce. Nižší „křídla“ koncipovaná jako stáje, zaklenuta do travers (osová vzdálenost 2 metry), v osách stájová okna (viz O3). Zastřešeno sedlovou střechou s výjimkou objektu správce, který má částečně valbu. Patrová část budovy sloužila pro administrativu a bydlení. Za zmínku tedy stojí četné komíny z rezného zdiva.</p> <p>Východní průčelí (do dvora) patrové části a severní štít jsou zdobnější. Obsahují pseudo-barokní štíty, které mají napodobovat starší pozdně barokní štíty západní hospodářské budovy. Jsou však jednodušší, neobsahují fresky ani půdorysnou dynamiku. Západní průčelí (směr na starou cestu ze Spytic a Golč. Jeníkova) patrové části také zdobné, obsahuje leto-počet vzniku stavby - 1903. Jižní štít je nezdobný, jednoduchý.</p> <p>Na fasádách je použita šedá hrubozrnná omítka. Na drobnější prvky a zdobení (jako šambrány oken, římsy nebo pilastry) použita světlejší a hladší omítka.</p> <p>Za zmínku stojí projekt z roku 1929 na přestavbu severního konce stáji na byty pro dělníky a deputátníky. Projekt byl realizován, ale dochovala se pouze venkovní terasa a vstup při severním štítu. Vnitřní členění a zásahy byly v pozdějších letech vzaty zpět.</p> <p>Současná budova je s největší pravděpodobností zcela novostavba (1903). Avšak ze stabilního katastru a jiných map je zcela zřejmé, že na obdobném půdoryse zde stála dříve jiná budova. V současné budově by se tak daly hledat druhotně použité prvky.</p> <p>Celá budova je znešvažena mnohými přístavky a necitlivými zásahy (výměna oken nerepektující původní rozměry okenních otvorů apod.)</p>

Datace	novostavba 1903 (na starších patrně barokních půdorysných základech, viz stabilní katastr)

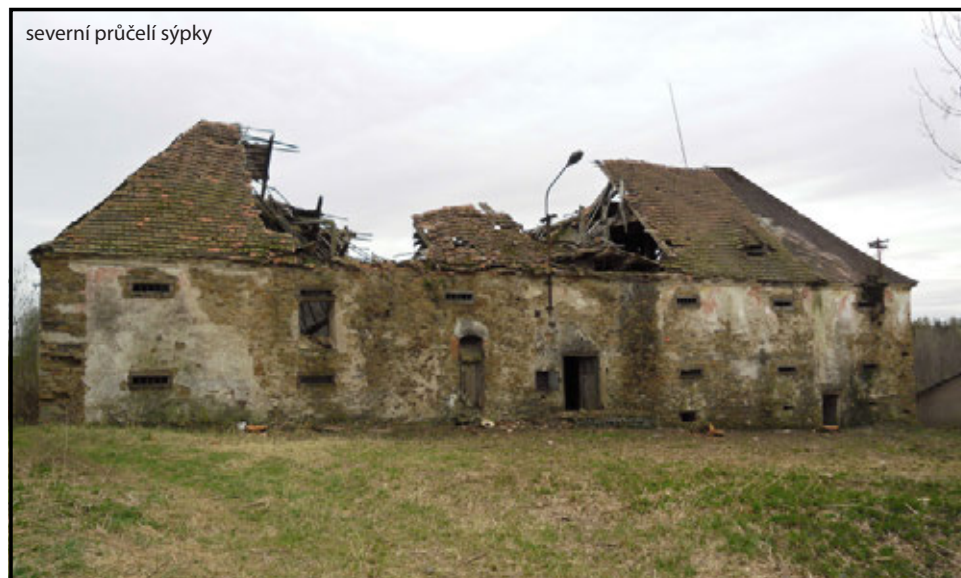
Označení	sýpka	Umístění	jižní konec dvora
Rozměry	30m x 12m	Patra	(suterén), přízemí, patro, půda
Popis	<p>Barokní sýpka je umístěna v jižní části dvora a je důležitým urbanistickým prvkem a částí dvora. Sýpka je obdélná jednopatrová budova (západní dvě třetiny podsklepené - nízký suterén) s valbovou střechou krytou bobrovkami. Na střeše umístěny vikýře - volská oka. Na delších stranách střechy vždy tři volská oka ve spodní části a dvě nad nimi. Na kratších stranách jsou umístěna dvě volská oka nad sebou.</p> <p>Na delších stěnách je sýpka členěna pěti osami, na kratších dvěma osami. Vstup do objektu je uprostřed severního průčelí. Na osách jsou umístěna ležatá okénka s dřevěným ostěním a kovanými mřížemi (viz O3). Jižní, západní i východní průčelí jsou kryta souvislou vrstvou světlé omítky, v chráněných místech dobře patrná tmavší okrová barva. Zajímavější je však severní průčelí. Na něm je kromě opadávající tmavé okrové vrstvy patrná i starší červená a slonová kost. V jejich umístění lze vysledovat pravidelnost, která naznačuje, že se jedná o zbytky malované fasády, tvořící červené výplně (kolem každého okna) s vykrojenými rohy, oddělené iluzivními lisenovými rámy barvy slonové kosti (viz F3).</p> <p>V roce 2009 sýpka vyhořela (příčina požáru byl zřejmě úder blesku). Požár poškodil asi dvě třetiny krovu. Budova však bez krovu dále chátala a dnes je v dezolátním stavu. Dřevěná patra jsou také silně poškozena.</p>

Datace	souvisí s pozdně barokní přestavbou areálu, tj. po 1741

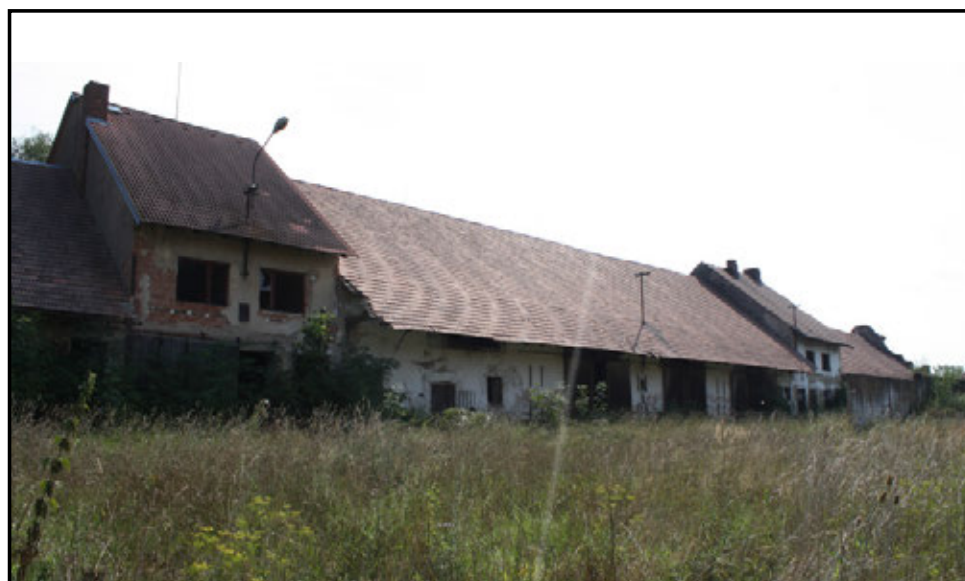
Označení	východní hosp. budova	Umístění	východní hranice dvora
Rozměry	105m x 14m	Patra	stáje: přízemí, půda, patrové části: přízemí, patro, půda
Popis	<p>Dlouhá podélná přízemní budova je ve střední části přerušena dvěma vyššími patrovými částmi. Projekt z roku 1929 (mírně pozměněno realizováno 1930) si objednal nový majitel dr. Sova. Stavba byla postavena na půdoryse barokní budovy - stodoly/kolny. Ponechány byly pouze velmi pěkné a zdobné pozdně barokní štíty.</p> <p>V severní části dříve sklad mléka, lednice, sklep. Dnes je sklep zasypán a členící zdi mlékárny a lednice vybourány - tedy volný prostor - sloužila jako stodola/garáž. Na konci března 2014 se zcela zřítíl krov této severní části. Lze tušit souvislost této destrukce s vybouráním podpůrných nosných zdí lednice a mléčnice.</p> <p>Ve střední části opět stodoly s vraty na obou stranách. V jižní části se nachází vepřín, který byl ještě v roce 2004 částečně využíván. Dvě vsunuté patrové budovy sloužily pro ubytování pracovníků dvora.</p> <p>Boční fasády nejsou příliš hodnotné a jsou částečně znešvařeny necitlivými zásahy. Naopak štíty tedy severní a jižní průčelí jsou velmi hodnotné a poměrně i zachovalé (viz F1, F2).</p>

Datace	1930, oba štíty pozdně barokní po roce 1741

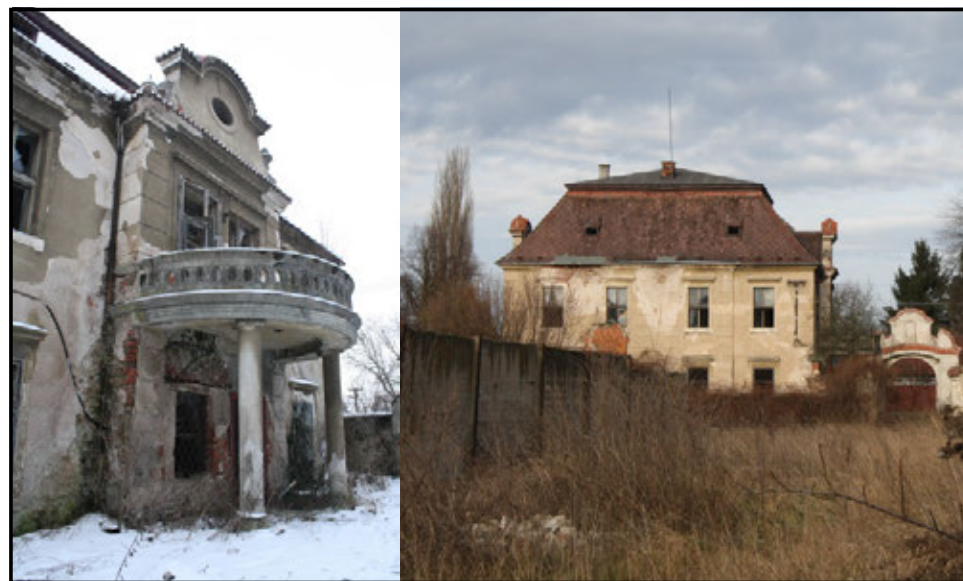
Označení	zámek	Umístění	severní část areálu
Rozměry	18 x 18,5m	Patra	přízemí, patro, půda
Popis	<p>V severní části areálu se nachází volně stojící zámek, jednopatrový nepodsklepený. Jeho půdorys je téměř čtvercový a osově symetrický (třítraktová dispozice).</p> <p>Přízemí: Ve východní části je vstupní vestibul (s dvojicí půlkruhových nik) zaklenutý vale-nou klenbou. Západní stěnu vestibulu obsahuje dvojice prosklených dveří s nadsvětlíky (sluncový motiv). Pravé vedou na dvouramenné přímé schodiště do patra, levé do průcho-du pod bývalou kaplí (projmuté rohy místnosti), za ní se nachází malá hala. V bočních trak-tech jsou vždy dvě místnosti s neckovými klenbami a výsečemi nad okny. Tyto místnosti jsou rozčleněny dodatečnými příčkami.</p> <p>Mezipatro: Z mezipodesty vpravo je příkladací portálek, vlevo vstup do komory (prostor bývalé kaple) druhý příkladací portálek.</p> <p>Patro: Patro je plochostropé. Střední část tvoří hala se schodištěm. Na stropě dvě mělká obdélná štuková zrcadla s vykrojenými rohy. V západní stěně dvě oválná okénka s profilo-vanou šambránou. Ve východní stěně jsou prosklené dveře obdobné jako v přízemí. Scho-diště lemované betonovým zábradlím s oválnými otvory. Z této haly dále vedou dveře do jednotlivých pokojů, nadělených dodatečnými příčkami.</p> <p>Průčelí: Všechna průčelí jsou čtyřosá, se středními dvouosými rizalitou. Nároží (i rizalitů) jsou s rustikovanými lisenami. Východní průčelí obsahuje půlkruhový balkón. Západní průčelí je znešvařeno dodatečným průrazem a vstupem (betonové schody, oceloskleněná střecha).</p>

Datace	pozdně barokní po roce 1741, úpravy v 1. pol. 20 stol
