Rehabilitace areálu zámku v Moravanech

Diplomní projekt LS 2014

FA ČVUT | Ústav památkové péče | Ateliér Girsá

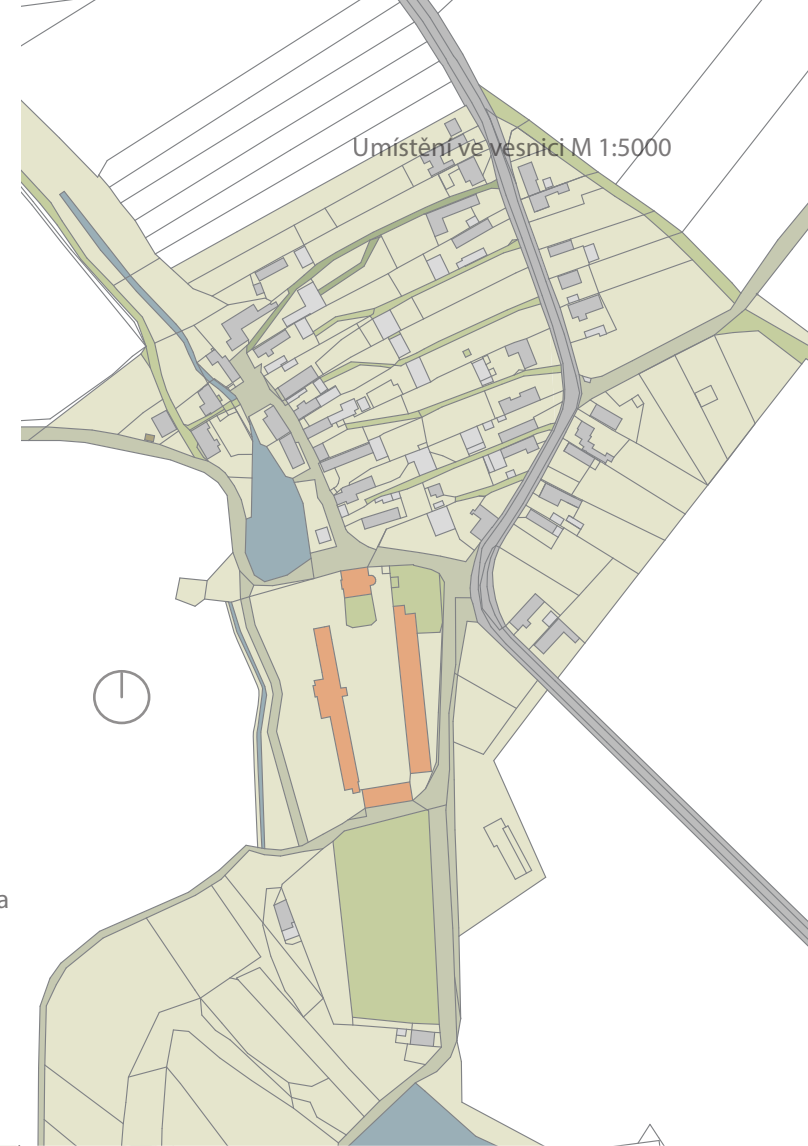
Schéma funkčního využití

Objekt A - Zámek
vlastivědné muzeum

Objekt B - „Staré stáje“

Objekt D - Sýpka
galerie
