# ZÁMEK PRAVONÍN

## JAN PEŠTA

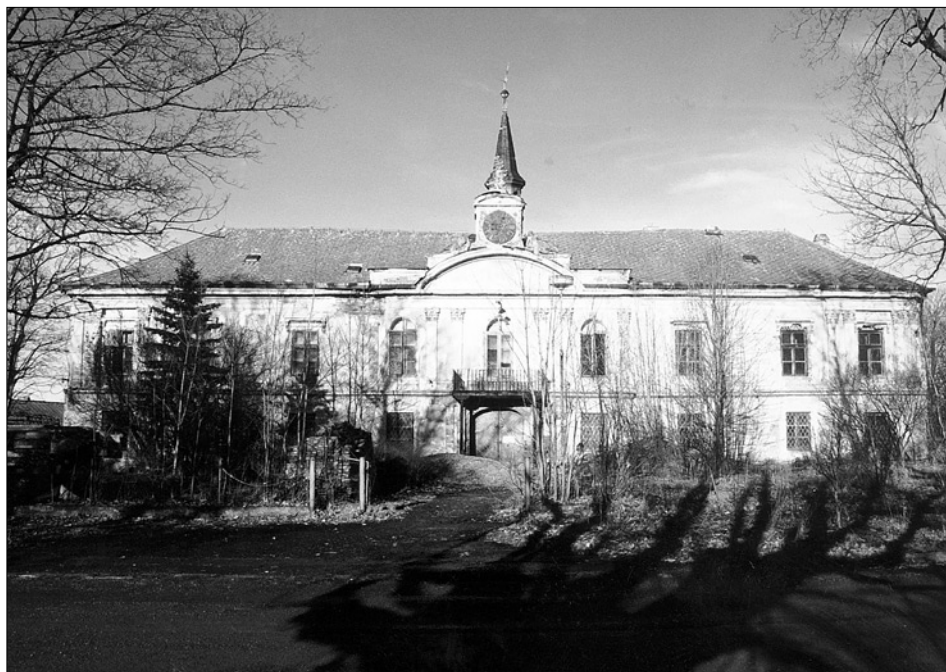
Obr. 1: Zámek Pravonín, celkový pohled od jihu (všechny fotografie autor, leden 1999 - únor 2000).

Zámek je poměrně rozměrná patrová budova, postavená na půdorysu k severu orientovaného písmena „E“. Do návsi je obrácen dlouhým jižním průčelím, které má reprezentativní charakter. Před zámkem je nevelká předzahrada, vyčleněná z prostoru návsi. Na severní a západní straně navazuje přímo na zámecký objekt areál hospodářského dvora. Na východě je zámek od zástavby severní návsní fronty oddělen nezastavěným prostorem někdejší okrasné zahrady.

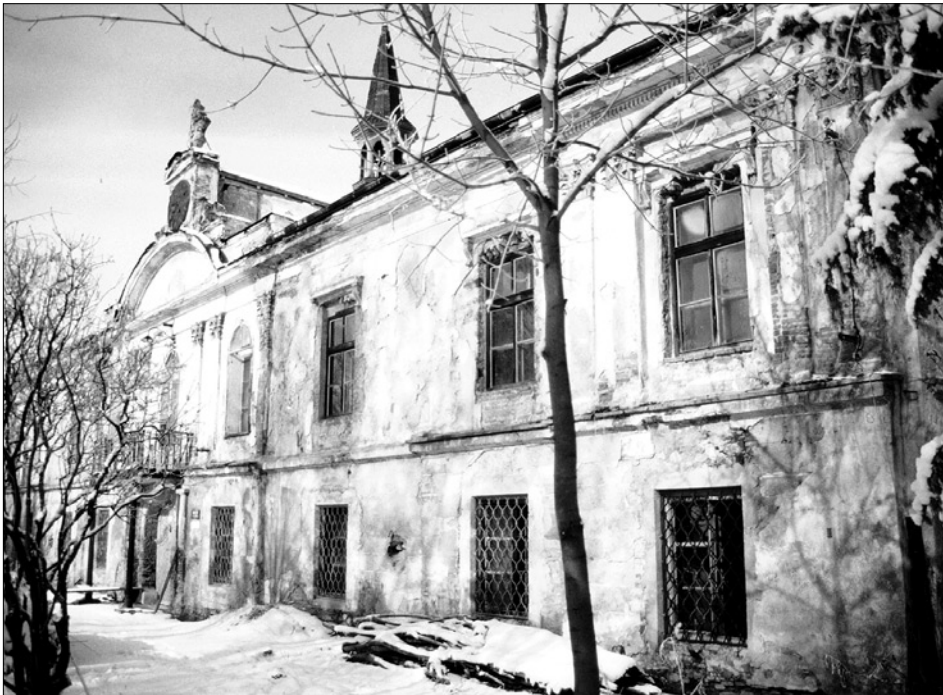
Obr. 3: Zámek Pravonín, celkový pohled od jihovýchodu.

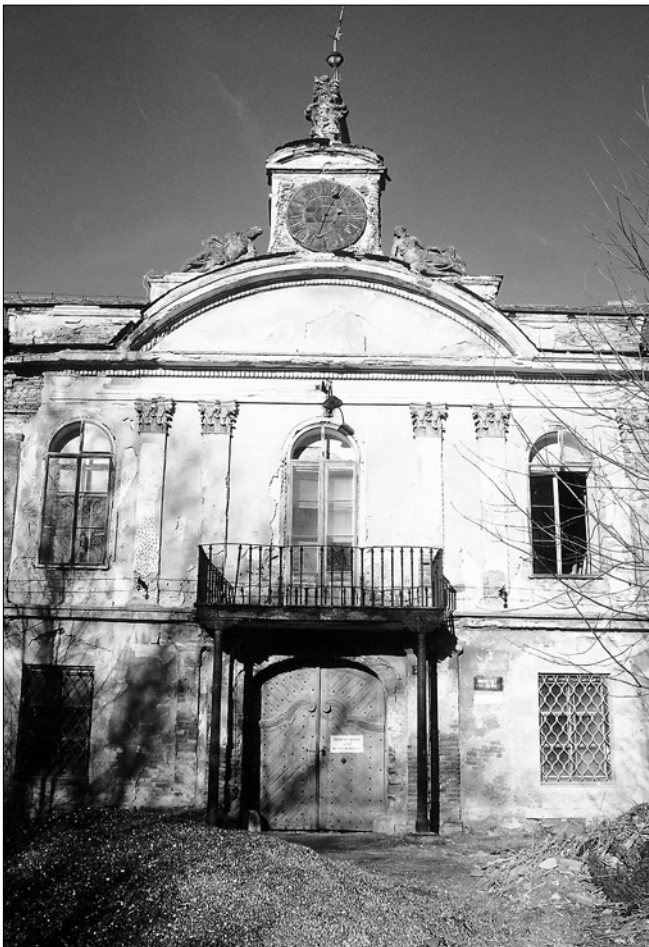
Obr. 4: Zámek Pravonín, celkový pohled střední část hlavního (jižního) průčelí se štítem.

Při barokní přestavbě byla nová budova sjednocena se starou renesanční tvrzí jednotně řešenou fasádou. Předpokládám, že barokní průčelí (dochované ve fragmentech pod mladší neorenesanční fasádou) vzniklo až při přestavbě za Jana Václava Vejvodu ze Stromberka v 60. letech 18. století. Hlavní jižní průčelí, pokryté v přízemí pásovou bosáží, bylo uprostřed a po stranách rozčleněno plochými rizalitou. Rizality byly dále členěny pilastry, vyzděnými z cihel částečně zavázaných do stěny. Jejich výška však byla poněkud menší, než výška dnešních pilastrů. Pravděpodobně měly také jednodušší hlavice - snad toskánské. Plocha průčelí mezi středním a krajními rizalitou byla pojednána lizénami a pravouhlými rámy či zrcadly (dochovaly se jejich otisky v omítce). Běžná okna byla lemována lištovými, jednou odstupněnými šambránami. Pouze tři půlkruhově završená okna v ose jižního průčelí měla náročněji plasticky provedené šambrány s uchy. Oba typy šambrán se na několika místech fasády zachovaly v otiscích.<sup>14)</sup> Ostatní fasády zámku byly prosté, hladké, s okny lemovanými jednou odstupněnými lištovými šambránami (s výjimkou mohutného severního rizalitu schodišťové haly, členěného v ose mělkými nikami). Omítka pozdně barokní etapy byla hladká vápenná, s vápenným nátěrem v kombinaci barev smetanově bílá (základní plocha průčelí a pilastry) a zářivě žlutá (plochy šambrán a okenních špalet). Barvu odpadlých článků (lišťových šambrán, lizén, zrcadel) se nepodařilo nikde spolehlivě zjistit. Na zámku se dochovaly fragmenty čtyř barokních oken, z toho tři in situ a jedno druhotně osazené. Okna měla obvyklý charakter s pocínovaným rohovým kováním dvou odlišných typů. Nejvýznamnějším ře-

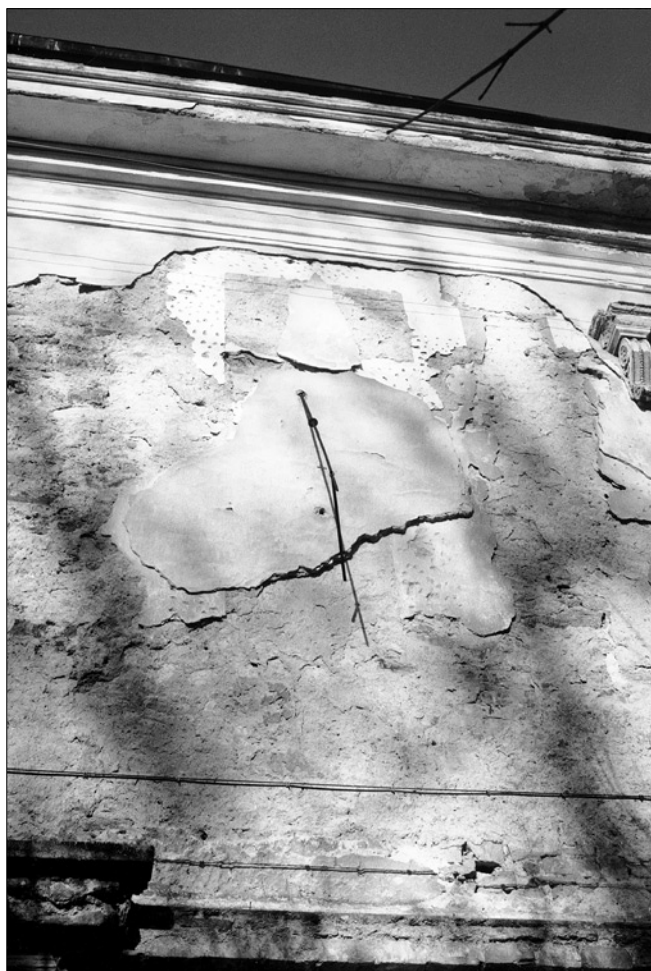
Obr. 9: Zámek Právoňín, detail otisků lizén a rámtů na barokní omítce západní poloviny jižního průčelí.

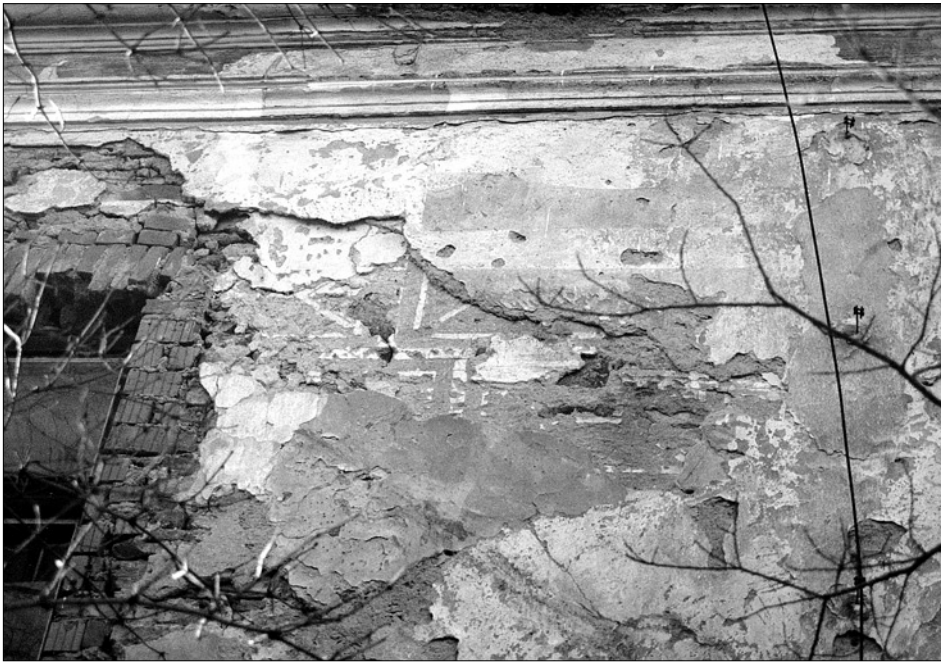
Obr. 10: Zámek Pravonín, detail sgrafitové bosáže a mladších omítek na východním průčelí zámku.

5) V době provádění stavebně historického průzkumu v zimě 1999 byla sgrafitová bosáž patrná především na východním průčelí zámku. Na jižní fasádě byly zřetelné jen nepatrné fragmenty. Odpadnutí většího kusu mladší omítky v zimě 2000 odhalilo souvislou plochu sgrafitové bosáže i na jižní fasádě zámku.

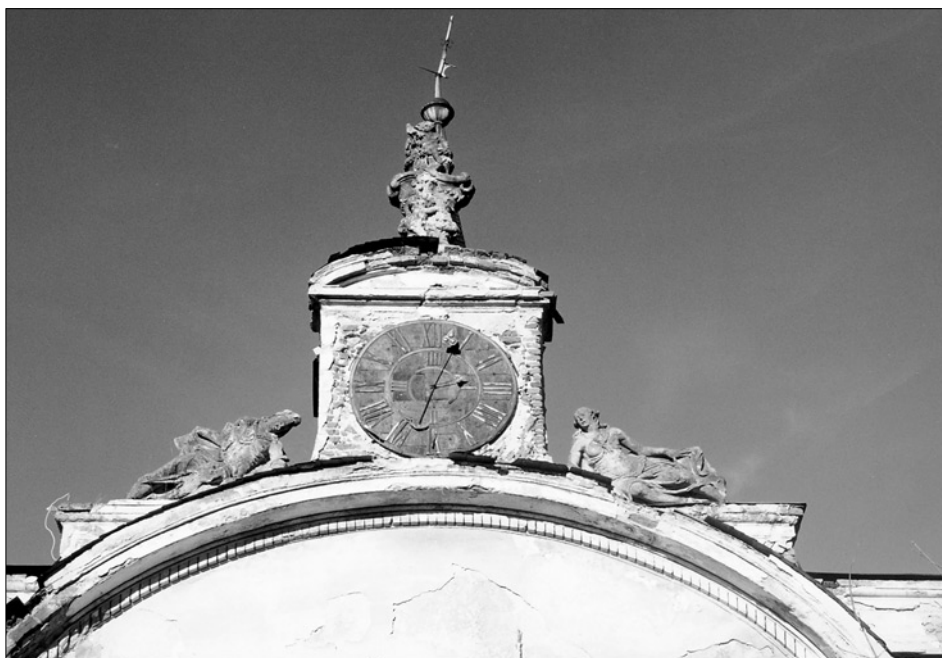
Obr. 12: Zámek Prácheň, detail štítového nástavce se sochami, hodinovým vikýřem a vázou.

Průčelí vrcholilo bohatě profilovanou římsou. Její dosud nezkomolenou část je možné vidět pod pultovými stříškami mladších přístavků na severní straně budovy. Nad středním rizalitem vznikl patrně během druhé barokní přestavby segmentový štít, završený vikýřovým nástavcem s plechovým ciferníkem hodin. Na štítu byly osazeny dvě pískovcové alegorické sochy, vikýř s hodinami vrcholil vázou.

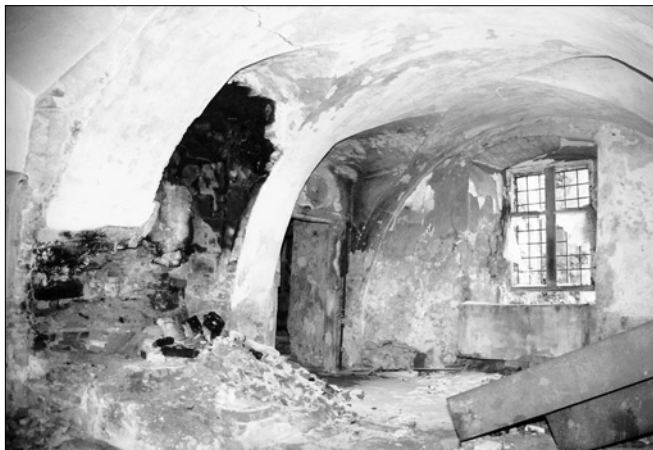
Obr. 14: Zámek Pravonín, interiér klenuté místnosti v severním dílu východního křídla, druhotně upravené na kovářnu.

rozdělena na chodbu a dvě místnosti a celek pak zaklenut půleliptickými valenými klenbami s trojbokými výsečemi. Místnost v severním dílu byla zaklenuta valeně na přízdívky, v dveřní nische zde byl druhotně osazen kamenný pravouhly portálek. Složitější je identifikovat barokní zásahy ve středním dílu staré renesanční budovy. Zdá se, že západní část (přiléhající k zámku) byla již v baroku oddělena a zaklenuta tunelovitou valenou klenbou na přízdívce. Stáří klenby a zdi je ale obtížné přesně určit, neboť zde došlo k výrazným úpravám v pozdějším období. Při barokní přestavbě staré tvrze bylo také změněno rozvržení otvorů. Ve středním dílu byla prolomena tři velká, půlkruhově zaklenutá okna (původně na vnitřní straně vložená do širokých nik, druhotně zmenšených). Vzhledem k tomu, že se na východní straně zámku nacházela okrasná zahrada, je možné hypoteticky předpokládat, že zde mohl být jakýsi zahradní salon či dokonce sala terrena.

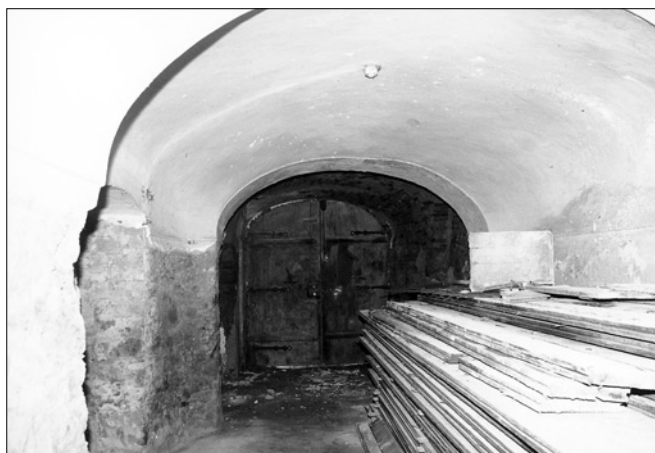
Obr. 16: Zámek Pravonín, průhled chodbou ve východní části zámku.

Dispozice staré budovy tvrze ve východním křídle zámku se příliš nezměnila. Někdejší prostora jižního dílu byla

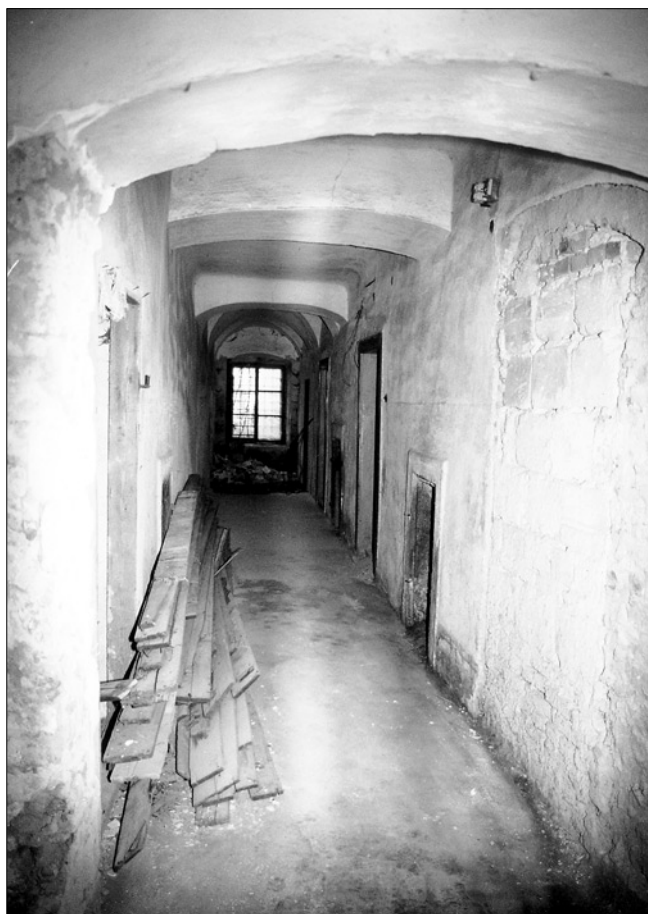
Obr. 17: Zámek Pravonín, interiér průjezdu.

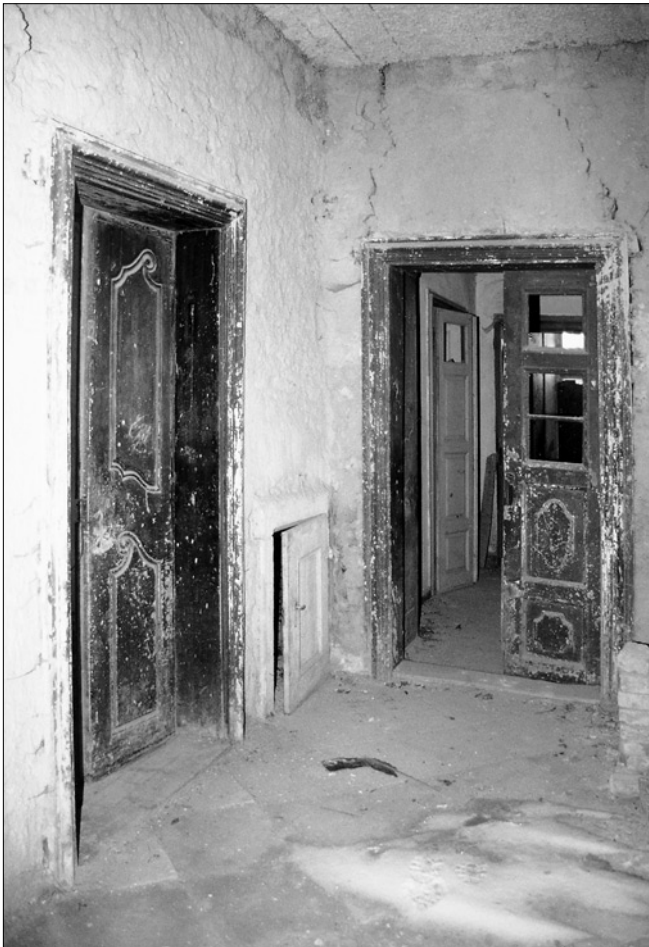
Obr. 18: Zámek Pravonín, interiér západního ramene chodby v patře s příkladacím portálkem.

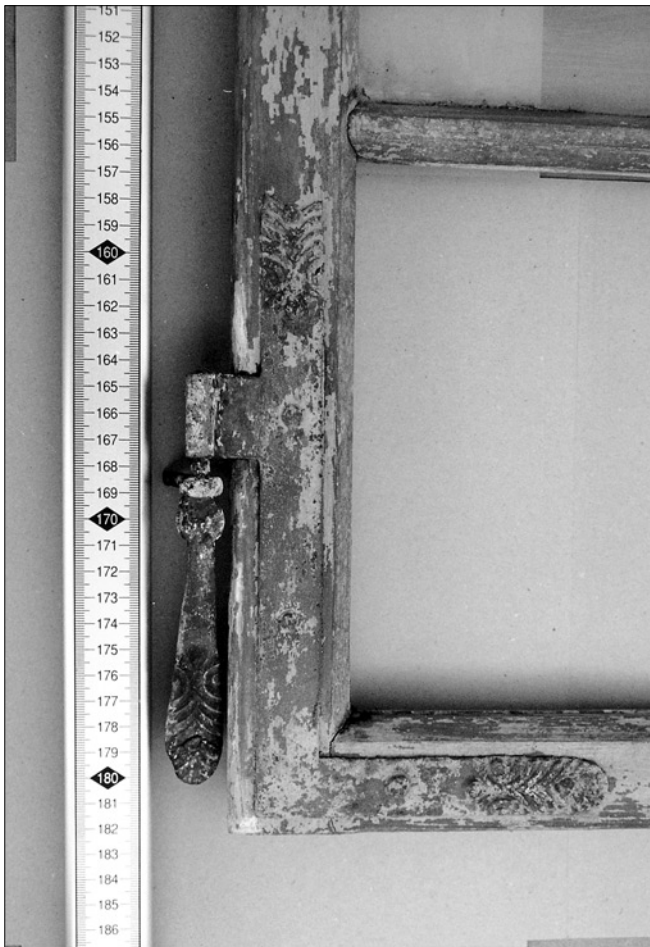
Obr. 20: Zámek Právoňín, detaily závěsů a rohového kování barokního okna, druhotně použitého v mladší přičce v interiéru přízemí zámku.

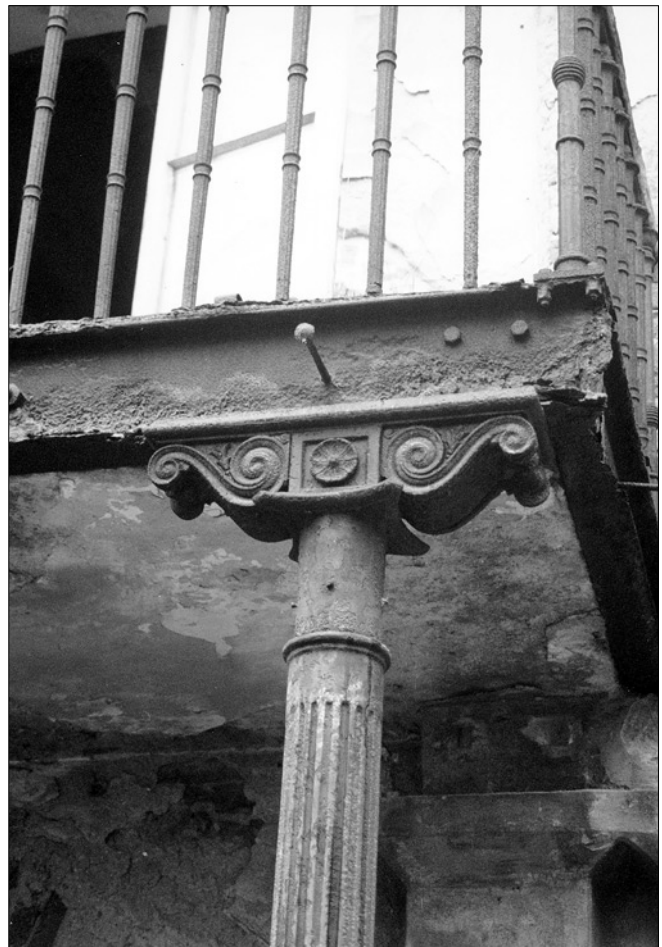
Obr. 21: Zámek Právoňín, detail hlavice litinového sloupku balkónu nad vstupním portálem.

balkón s litinovými sloupy s ozdobnými volutovými hlavicemi. Do vzhledu průčelí se promítla i výměna okenních výplní. Podle stylové charakteristiky úpravy průčelí je možné přestavbu datovat rámcově do 60. až 80. let 19. století.
