RESTAURÁTORSKÁ DOKUMENTACE

Restaurátorský průzkum a záměr Náhrobek prince Josefa de Saxe v Oseku u Duchcova

Březen 2013

Mgr. Marcel Hron
akademický sochař a restaurátor

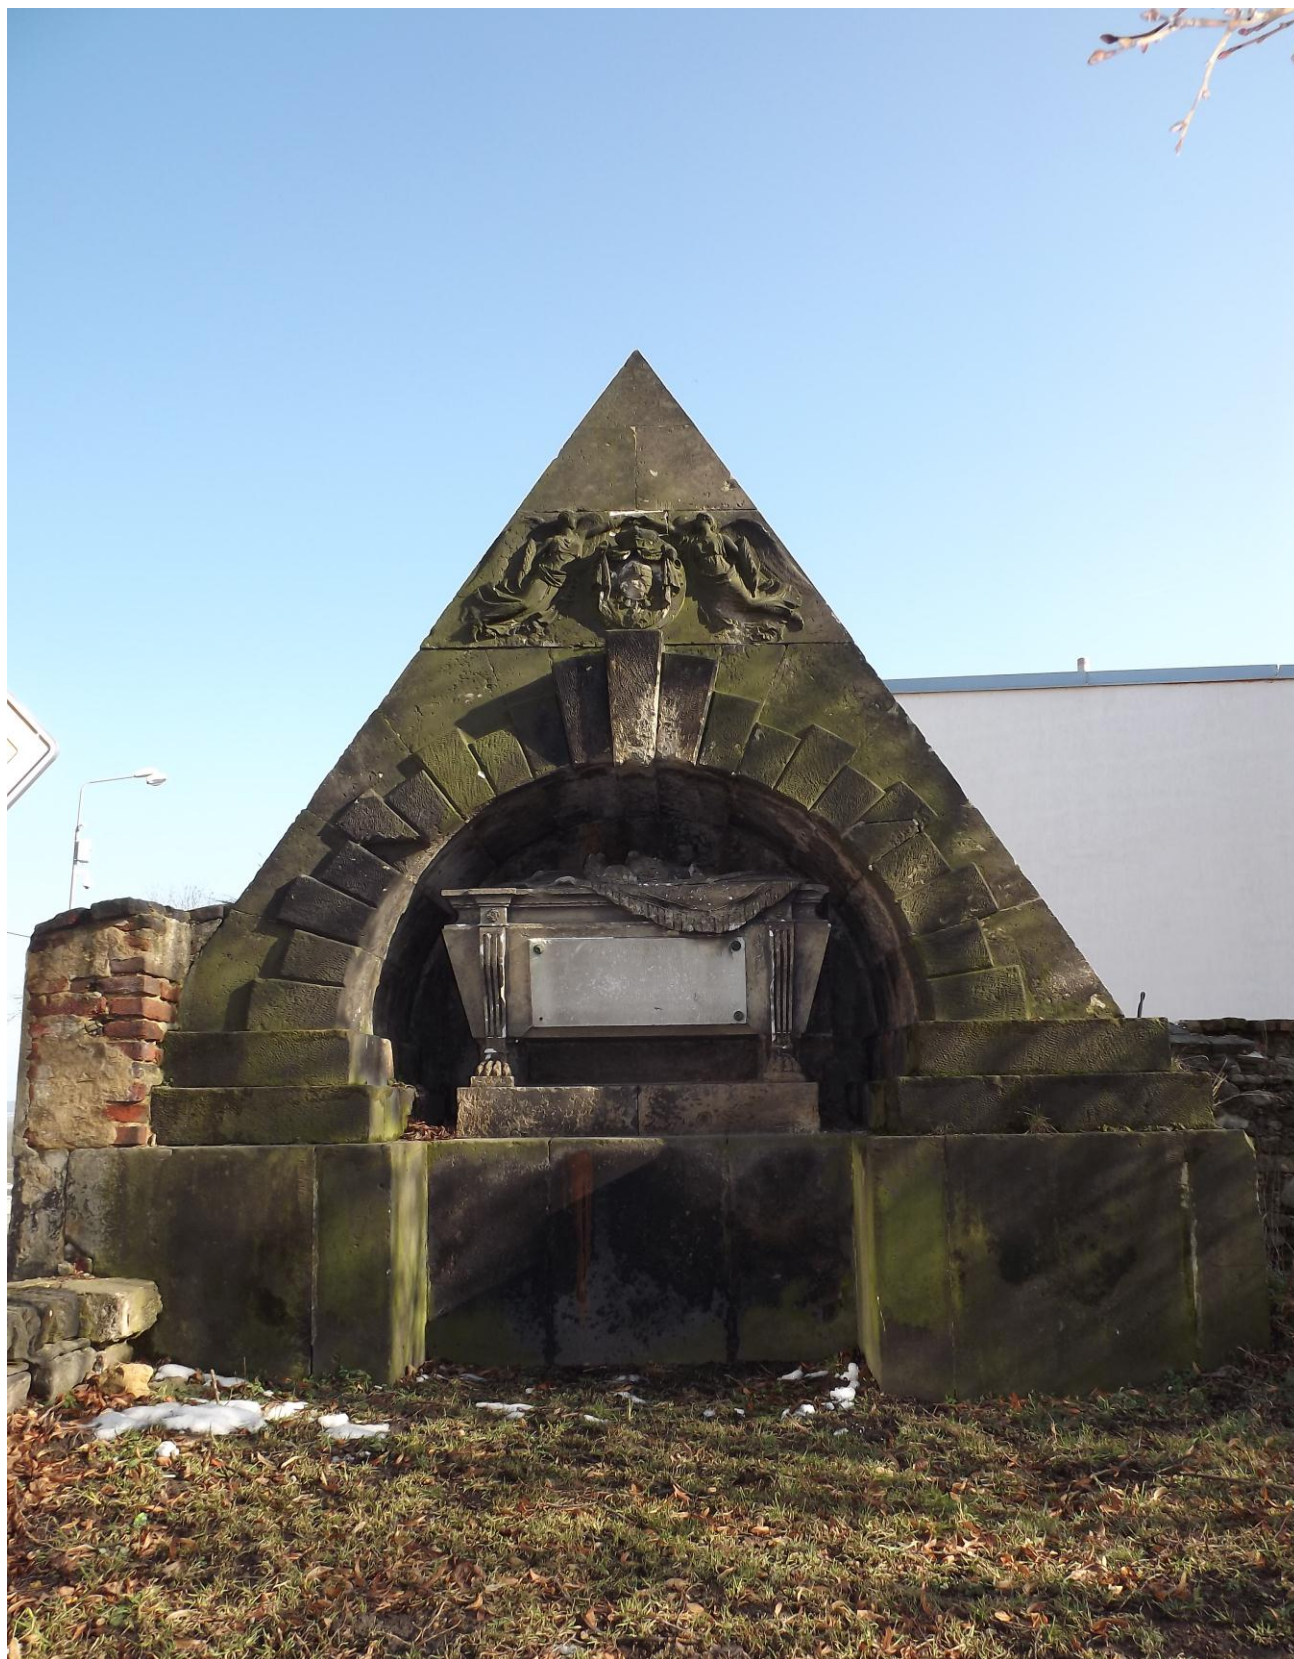
Náhrobek prince Josefa de Saxe – čelní pohled

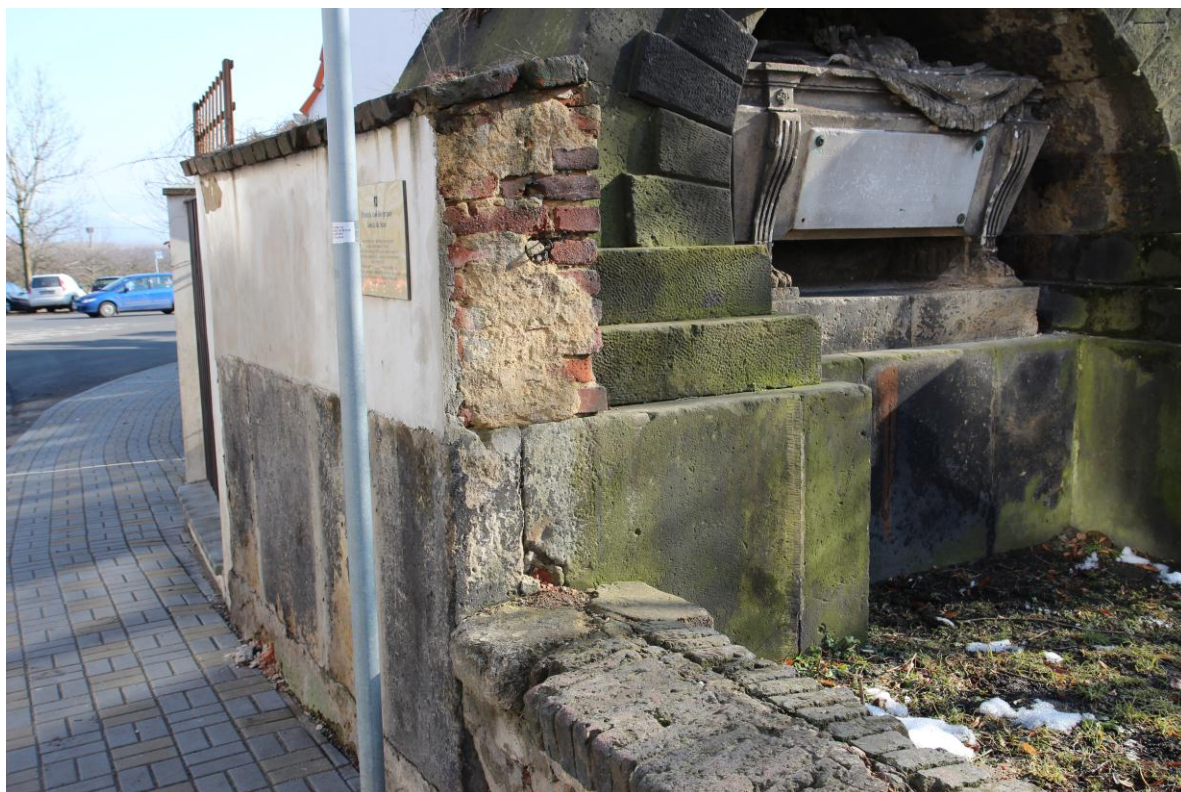
Boční ohradní zeď

To si vyžádá obkopání terénu v bezprostředním okolí a také rozebrání části kamenné zdi za pomníkem tak, aby mohla být provedena revize a oprava základu. Následně mohou být kamenné bloky srovnány a zeď znovu vystavěna.

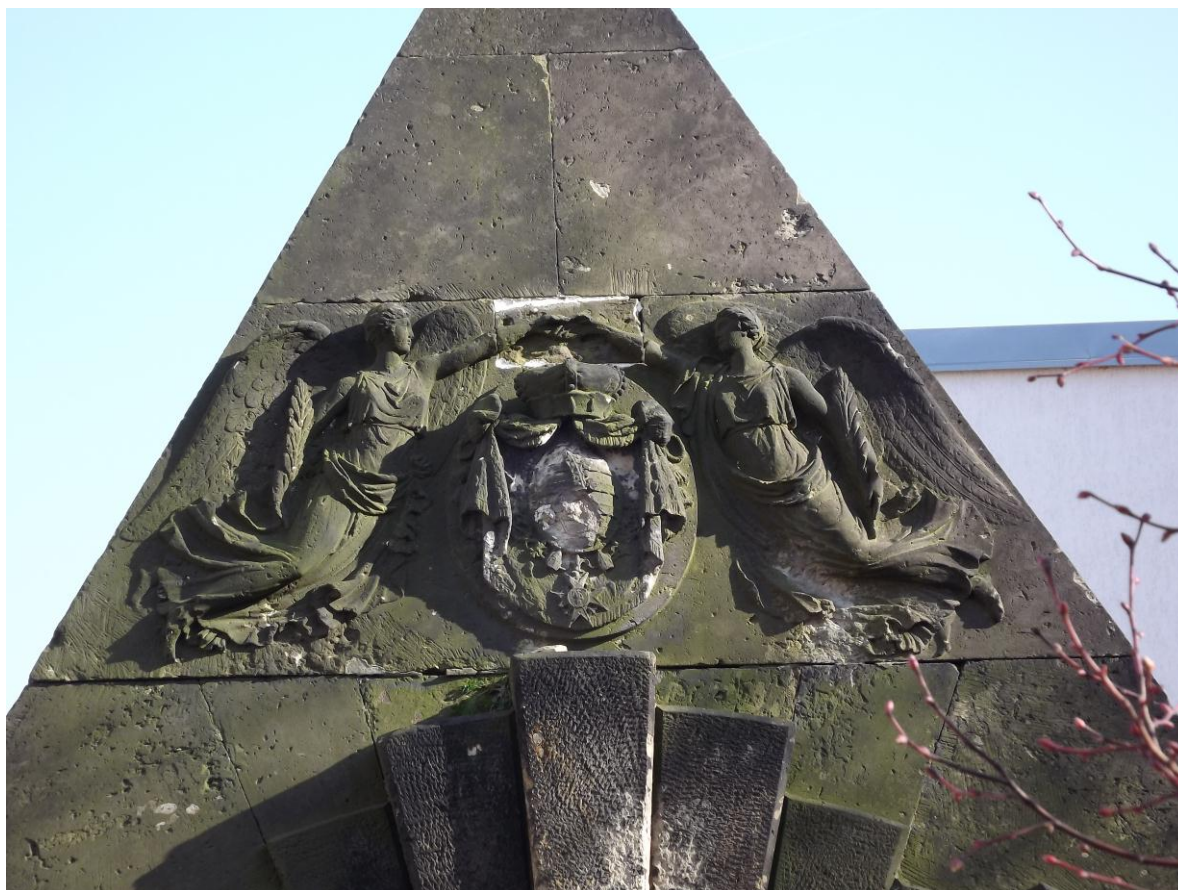
Jednotlivé kamenné bloky mají olámané hrany, část jedné z kamenných bos je vylomená, část protější bosa tvoří kamenný filuňk. Koroze kamene a s ní související plastická poškození jsou patrná především u klenáku niky a reliéfu na vrcholu pyramidy.

Reliéf na vrcholu pyramidy

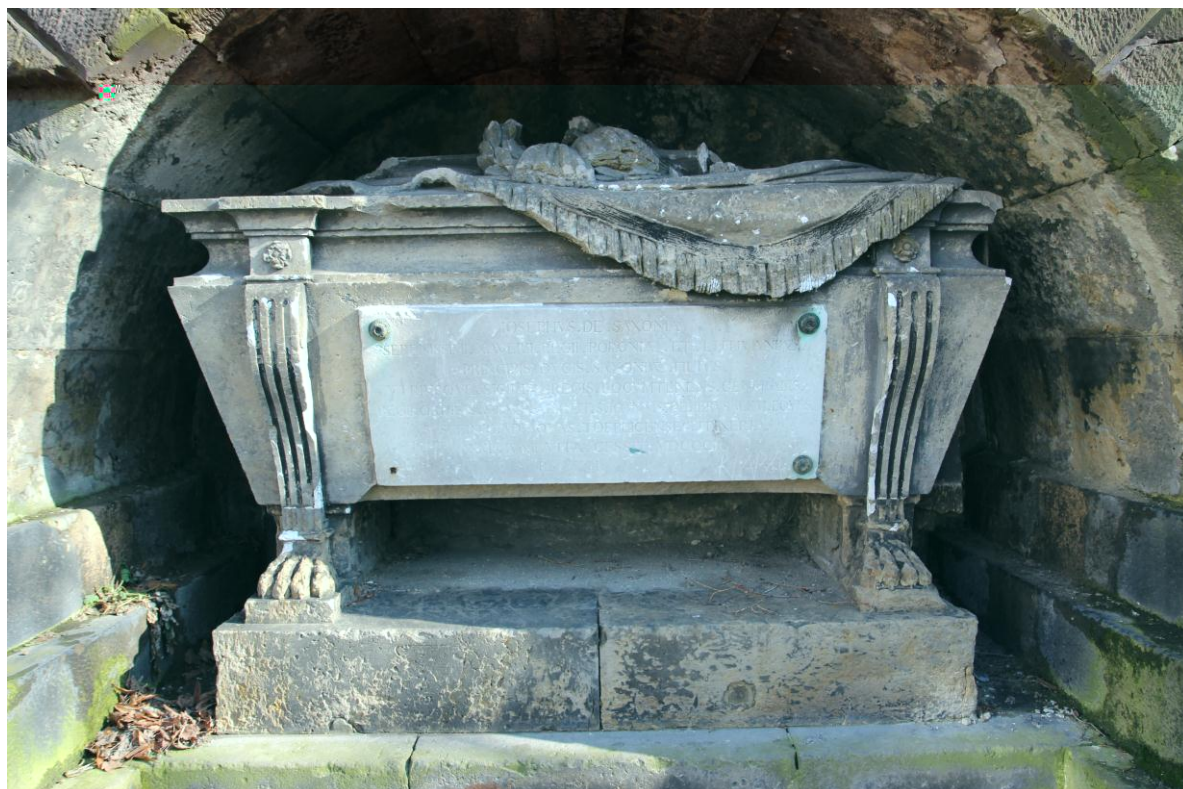
Korozi materiálu trpí především křehký vápencový sarkofág. Zejména v oblasti plintu a nohou sarkofágu je patrná výrazná degradace a následná poškození materiálu, kámen se vydroluje a odlamuje už při lehkém doteku. Velké množství drobných plastických poškození je patrné po celé ploše sarkofágu, nápisová deska má olámané hrany. Kovové hřeby jsou zkorodované, na jejich povrchu se nacházejí fragmenty zlacení. Jedna ze zdobných hlaviček chybí. Četná plastická poškození kamene byla v minulosti vyspravena plombami, jejichž barevnost dnes vystupuje z plochy.

Kamenný sarkofág
