Nálezová zpráva o archeologickém výzkumu
Žihle - Zámek čp. 48,
fotodokumentace procesu archeologizace objektu

Průzkum a fotodokumentace archeologizace zámku čp. 48 v Žihli na st. 106/1

NZ vyhotovena v Mariánské Týnici, červen 2017
číslo projektu ARUP: **C-201560877**
číslo akce: **AR 29/2014**

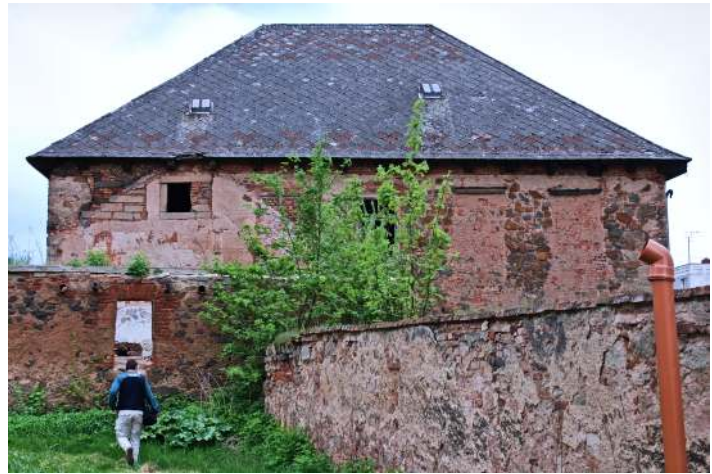
Okenní osy jsou na této straně poměrně nepravidelně rozvržené (obr. 18 - 19, 24 - 27). Při severozápadním nároží je v patře patrné jedno široce obdélné, téměř čtvercové okno s dochovaným kamenným ostěním bez profilace (obr. 23 - 24). Ostění je stejného druhu jako u oken na východní straně, chybí jen jeho pravá část, která je nahrazena smíšenou dozdívkou. Na pravo od něj se nacházela další čtyři okna, která byla druhotně zazděna a dochovaly se z nich jen rovné římsy (obr. 23 - 27). V přízemí se na zazděných oknech dochovala původní ostění s rovnými římsami (obr. 25 - 27). Na tuto stranu objektu navazovala hospodářská stavení a přístavky, jejichž relikty jsou v okolí zámku dodnes patrné. V místech, kde na zámek navazovala novodobá přístavba odstraněná po roce 2004, jsou v otisku jejího štítu patrné pozůstatky po sgrafitových psaníčkách (obr. 18, 24).

Obr. 23: Žihle - stav zámku v roce 2009 (foto: Stráník)

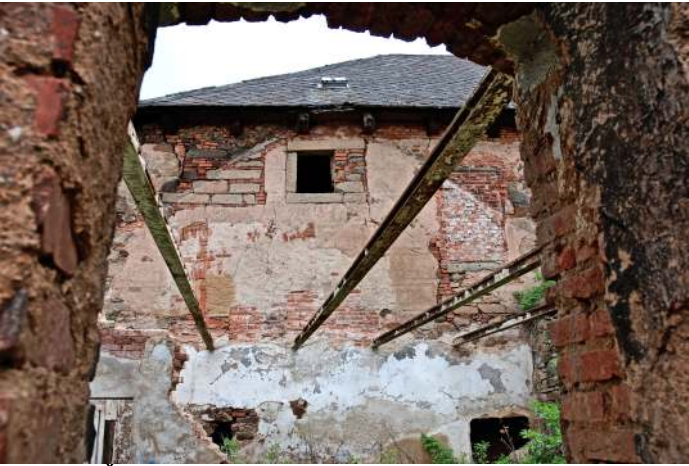
Obr. 24: Žihle - stav zámku v roce 2009 (foto: Stráník)

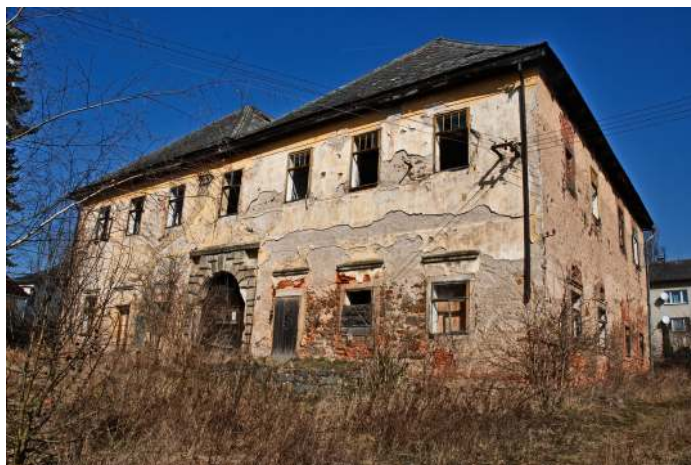
Osou této strany je výše popsaný portál, po každé jeho straně se nacházejí tři celkem pravidelně rozvržená obdélná okna s rovnými římsami (obr. 5 - 7, 12, 15 - 17, 28). Okna byla dodatečně snížena, dokládají to cihlové zazdívky nad okny v jinak převážně kamenném zdivu (obr. 33). Okno o původních rozměrech se dochovalo na levé straně (při západním nároží objektu). Okna v patře byla tvarově i rozměrově všechna stejná (Ryšavý 2007, 2) a byla osově souměrná s okny v přízemí (5 - 7, 11, 12, 15 - 17, 28).

Na východní straně se nachází jen čtyři přibližně pravidelně rozvržené okenní osy. V přízemí jsou všechna okna poměrně malá, v kamenném asi původním ostění bez profilace. U dvou jižnějších oken je navíc těsně nad ostěním umístěná asi také původní jemně plasticky vystupující rovná římsa (obr. 14, 17, 28). Podobné ostění srovnatelných rozměrů i tvaru je na jižnější okně v patře, které bylo druhotně cihlami zazděné (obr. 14, 17, 28). Další okna v patře jsou vyšší, obdélná, původně s okenicemi, dole jsou zakončena kamenným překladem, možná se jedná o zbytky původního ostění (Ryšavý, 2007, 2) (obr. 14, 17, 28). Na sgrafitová psaníčka, která byla patrná ještě na fotografiích z 60. let 20. století upomíná jen málo zřetelné vodorovné řádkování při jihovýchodním a severovýchodním nároží.

Obr. 28: Žihle - stav zámku v roce 2014 (foto: Stráník)

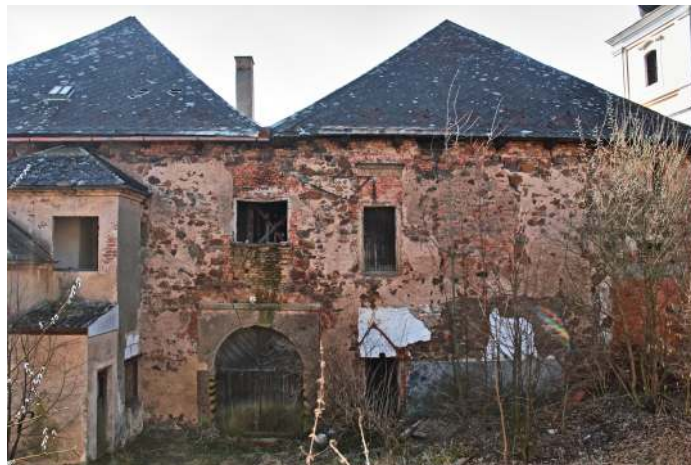
Tato strana objektu má kromě výrazného vstupu v ose přízemí dochováno jen minimální množství původních otvorů (obr. 13, 14, 20 - 22, 29, 30, 32). Vstupní portál je tvarově podobný jižnímu, bez kvádrování, ale za to navíc s jednoduchým profilem po vnějším obvodu (obr. 13, 22, 29, 30). Nad tímto vchodem je v úrovni patra umístěno jedno menší obdélné okno (obr. 13, 21, 22, 29, 30). Zhruba 2 metry západně od něj se nachází svisle obdélný otvor větších rozměrů, možná se jednalo o vchod na balkon. Tento otvor nese stopy po dodatečném snížení s patrnou cihlovou zazdívkou se zachovaným kamenným překladem a na něm rovnou nepříliš plasticky vystupující asi původní římsou (Ryšavý, 2007, 3) (obr. 13, 22, 29, 30).

Při severozápadním nároží je v přízemí, téměř až do poloviny patra novodobá zazdívka tvárnicemi, nad ní už v úrovni patra se nachází malé šířkové obdélné okénko. Těsně pod střechou se nachází asi původní úzké okénko střílnového typu (Ryšavý, 2007, 3) (obr. 13, 22, 29, 30).

Obr. 29: Žihle - stav zámku v roce 2014 (foto: Stráník)

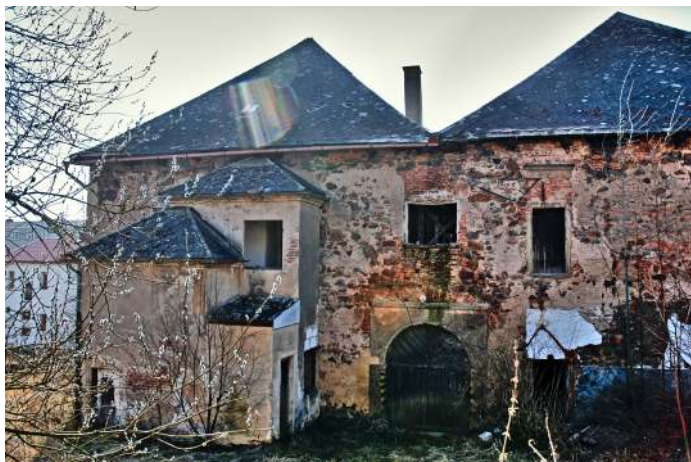
Ve východní polovině této strany je novodobá přístavba (obr. 13, 14, 21, 22, 30, 32) krytá eternitem, u které nelze vyloučit dvě stavební etapy. Tato přístavba obsahuje dodatečně schodiště do patra a obsahovala také hygienické zázemí objektu. Na severovýchodním nároží zámku jsou patrné pozůstatky po sgrafitových psaníčkách.

Obr. 30: Žihle - stav zámku v roce 2014 (foto: Stráník)

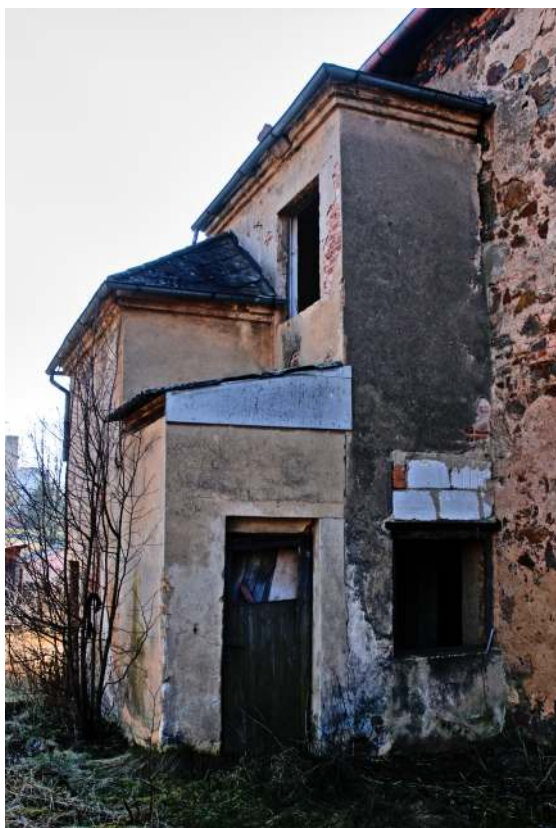
Obr. 32: Žihle - přístavek zámku v roce 2014 (foto: Stráník)

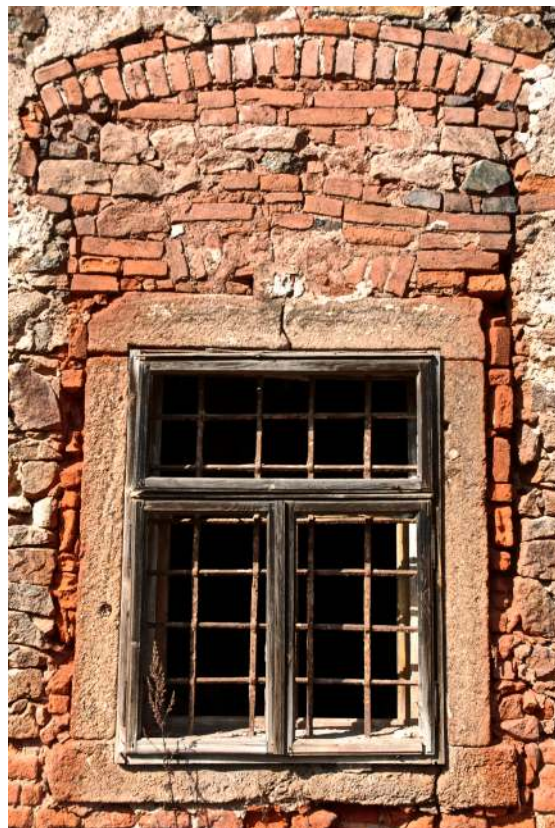
Obr. 33: Detail okna na východní straně v přízemí zámku v roce 2014 (foto: Stráník)

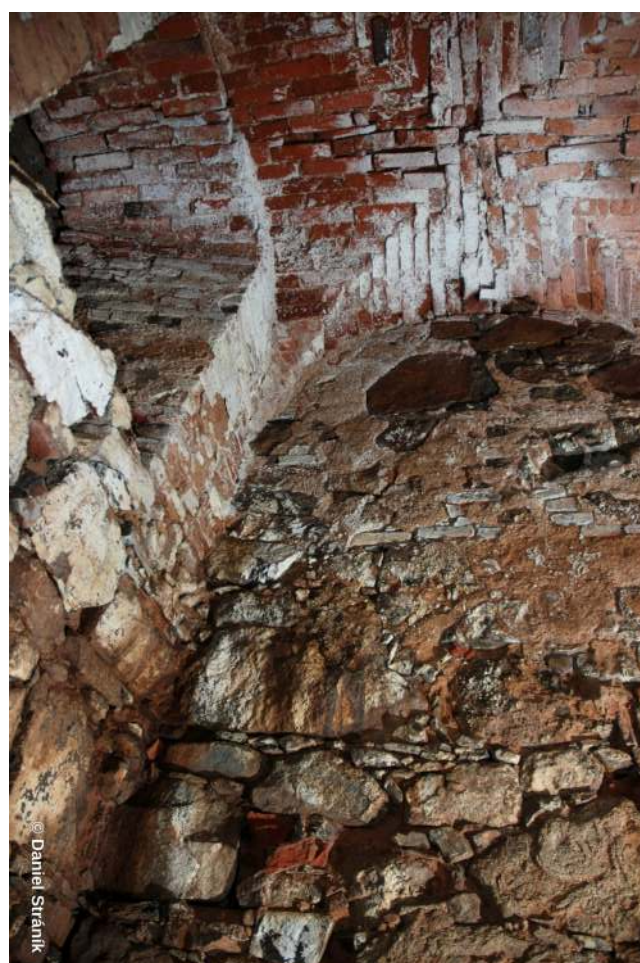
Do sklepení se dostaneme nejsevernějším vchodem z centrálního průjezdu (obr. 55). Za vstupem je na šiji nad sestupným schodištěm dochovaná oblázková dlažba (obr. 34), která se pravděpodobně nacházela také v průjezdu, kde se ale nedochovala. Po původním kamenném schodišti (obr. 35) se dostaneme na další podestu (obr. 34), možná i na ní se dochovala původní dlažba, která ale není přes novodobé nánosy viditelná. Tato podesta byla původně osvětlená dvojicí malých oken (obr. 35 - 39), které byly druhotně zazděné. U severovýchodního okna je dobře patrné jeho původní kamenné ostění (obr. 36), situace u jižnějšího okna bude pravděpodobně analogická, bohužel se mi ji nepodařilo zdokumentovat. Prostor této podesty je zklenut křížovou (obr. 39) cihlovou klenbou, která sem mohla být vsazena při zazdění oken. Dokladem pro tuto hypotézu je rozdílný charakter zdiva, respektive napojení cihlové klenby na původní smíšené převážně kamenné zdivo je nejlépe patrné v severozápadním rohu této podesty (obr. 36 - 39) a v místech zazděného okna.

Obr. 37: Žihle zámek - podesta ve sklepení se zalděným oknem a cihlovou klenbou (foto: Stráník)

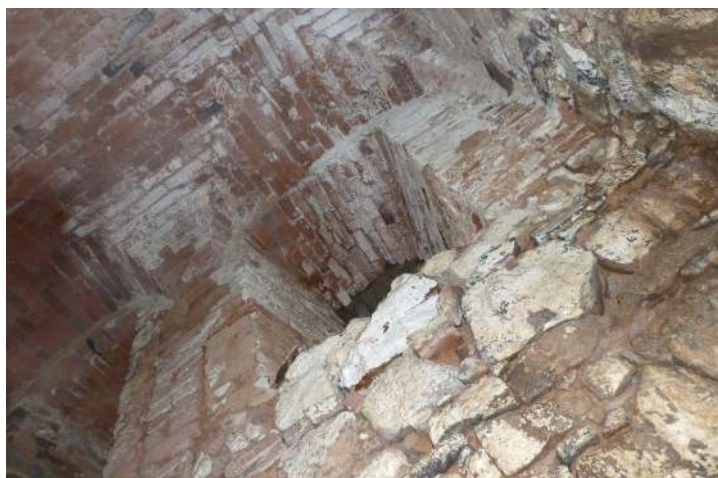
Obr. 38: Žihle zámek - Okno na podestě ve sklepení s náběhy klenebního systému (foto: Stráník)

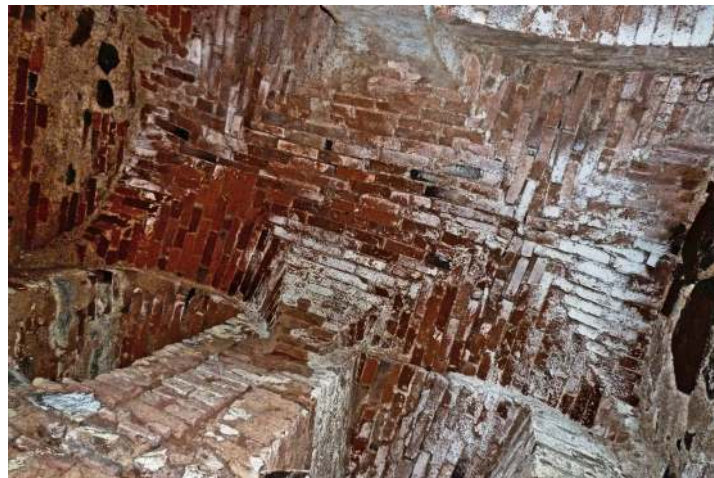
Obr. 39: Žihle zámek - Klenební systém na podestě ve sklepení s dvěma zadržnými okny (foto: Stráník)

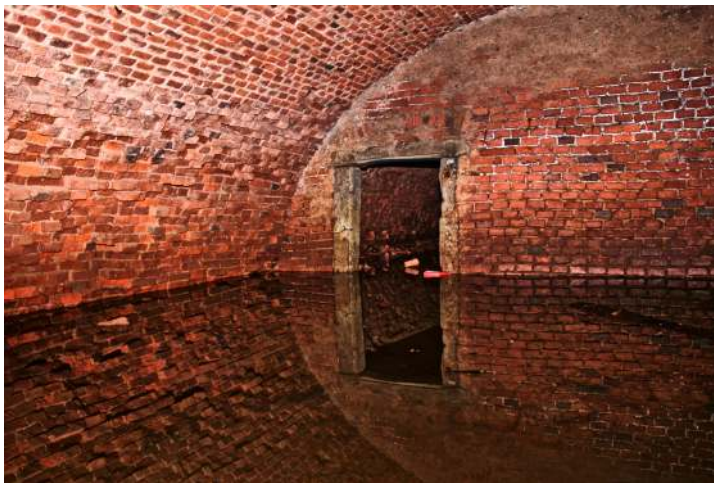
Obr. 44: Žihle zámek - sklepení s cihlovou klenbou (foto: Stráník)

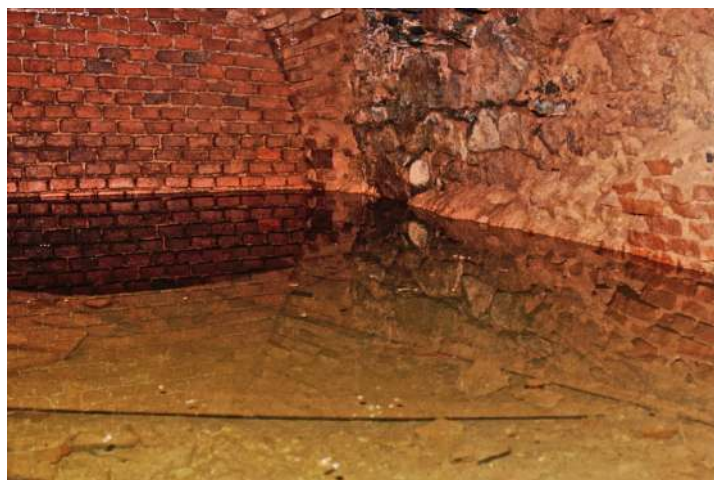
Obr. 46: Žihle zámek - rozpadající se cihlová klenba sklepení (foto: Stráník)

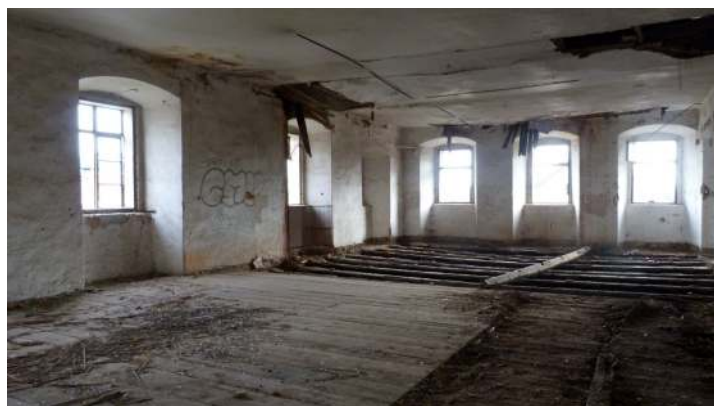
Dnes je tento prostor opatřený novějším sníženým z velké části prohnilým a částečně spadlým stropem (obr. 75 - 76, 79). Původní dřevěná prkenná podlaha byla nad místností se záklopkovým stropem vytrhána v průběhu 20. století (obr. 75 - 80) a zůstaly po ní jen polštáře (obr. 80), tj. trámy, do kterých byla ukotvena. Ve zbytku této prostory zůstala shnilá, místy vytrhaná, prkna podlahy (obr. 75 - 76), díky čemuž došlo k částečnému odhalení zásypů kleneb přízemních místností. Vchod s kovovou zárubní do novodobého přístavku v severní stěně této místnosti byl nepochybně proražený dodatečně v průběhu výstavby přístavku (obr. 76). V jižní polovně této východní místnosti byly ve 20. století vedle sebe proražené dva široké otevřené průchody (obr. 81, 83, 87, 96) do prostoru, který kopíruje průjezd v přízemí. V severní části této místnosti byl ve 20. století proražený jeden široký otevřený průchod do stejného prostoru nad průjezdem.

Obr. 79: Žihle zámek - Hlavní sál původně s freskami šlechticů a záklopkovým stropem (foto: Stráník)

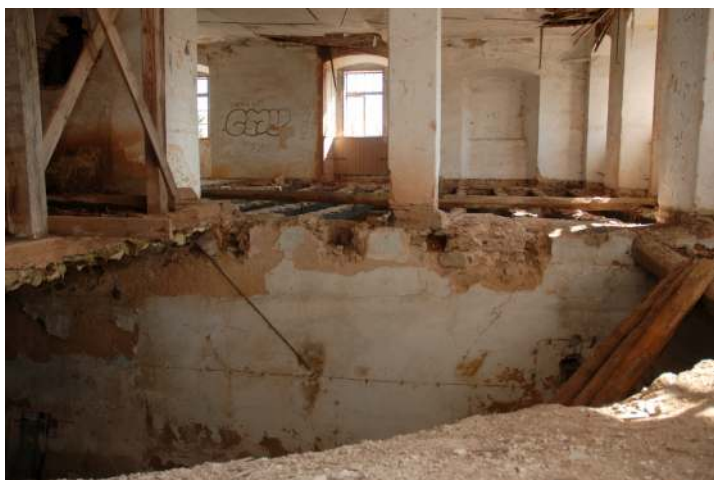
Tyto průchody nemají ostění ani jinou úpravu vchodu. V jižní části tohoto prostoru došlo ke zřícení shnilé podlahy (obr. 81 - 95). V severní části byla tato původní podlaha ve 20. století nahrazená ocelovými pásy vyplněnými tvárnici (obr. 57). I tato část se vlivem velké vlhkosti rozpadá a propadá. Tato severní část prostory je vyplněná dřevěnými výztužemi lešení (obr. 90, 91, 93), na kterých spočívá hlavní váha stropní konstrukce. Strop je v tomto prostoru shnilý a z větší části propadlý (obr. 83, 86, 90). Také jeho dřevěné výstuže jsou často za hranou své životnosti (obr. 90). V severozápadním rohu tohoto prostoru se nachází dveře s dochovaným kamenným ostěním, které vedou mimo objekt budovy, možná původně vedly na nedochovaný balkón na severní straně zámku. Nelze vyloučit, že otvor byl proražený druhotně při některé z přestaveb a že se zde původně nacházelo okno. Tomu by nasvědčoval zachovaný kamenný překlad a na něm rovná nepřilíh plasticky vystupující asi původní římsa. Z vnější strany otvor nese stopy po dodatečném zazdění cihlami, je proto pravděpodobné, že dochovaný kamenný překlad těchto dveří sem byl umístěn sekundárně.

Obr. 81: Žihle zámek - Propadá podlaha v prvním patře nad průjezdem (foto: Stráník)

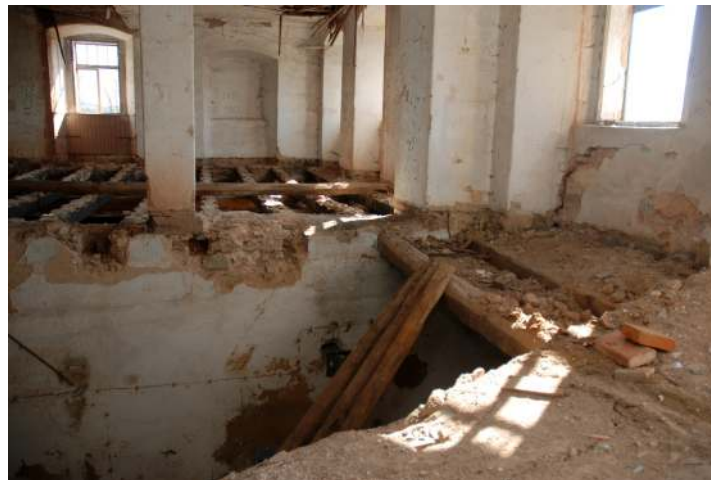
Obr. 82: Žihle zámek - Propadá podlaha v prvním patře nad průjezdem (foto: Stráník)

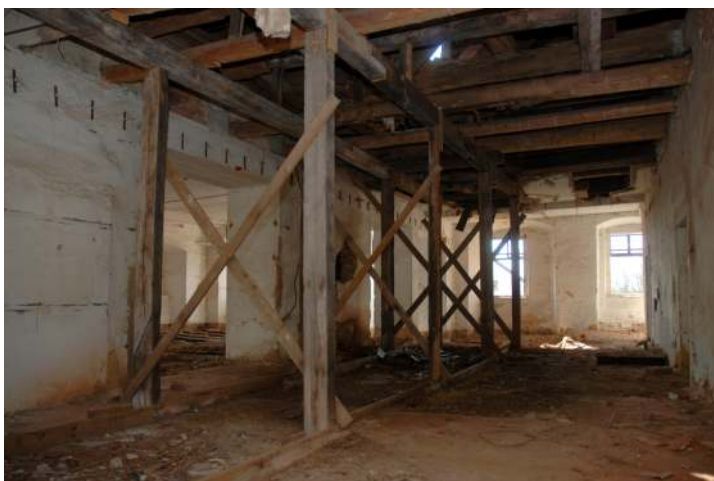
Obr. 83: Žihle zámek - Místnost nad průjezdem (foto: Stráník)

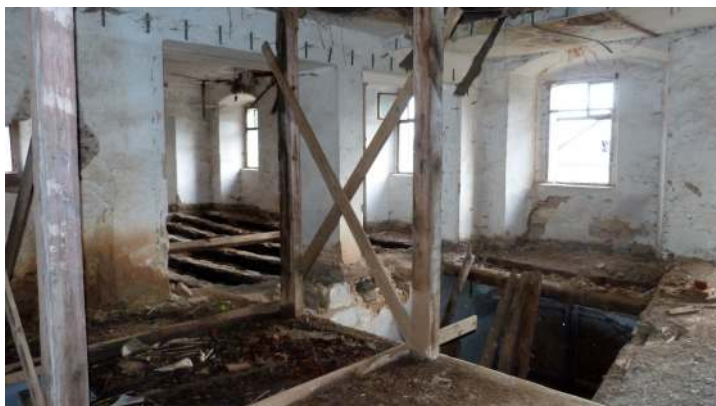
Obr. 86: Žihle zámek - Místnost nad průjezdem - propadlý strop (foto: Stráník)

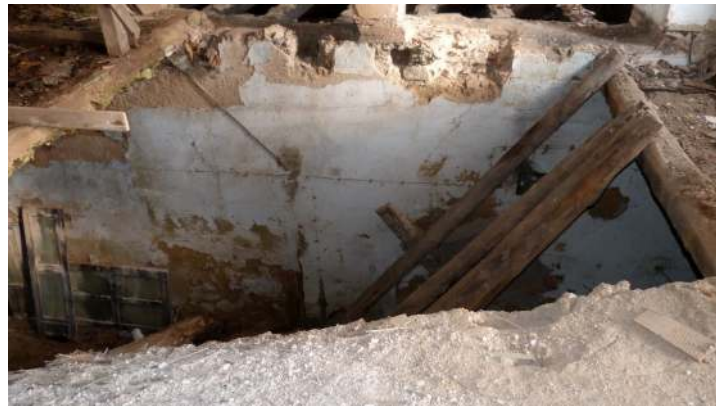
Obr. 87: Žihle zámek - Propadlá podlaha v prvním patře nad průjezdem (foto: Stráník)

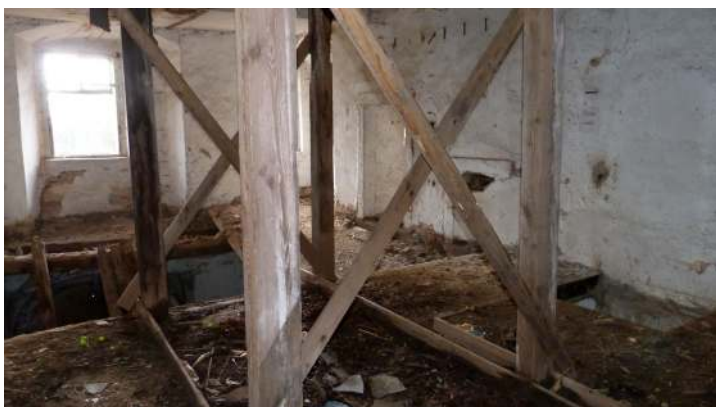
Obr. 88: Žihle zámek - Propadlá podlaha v prvním patře nad průjezdem (foto: Stráník)

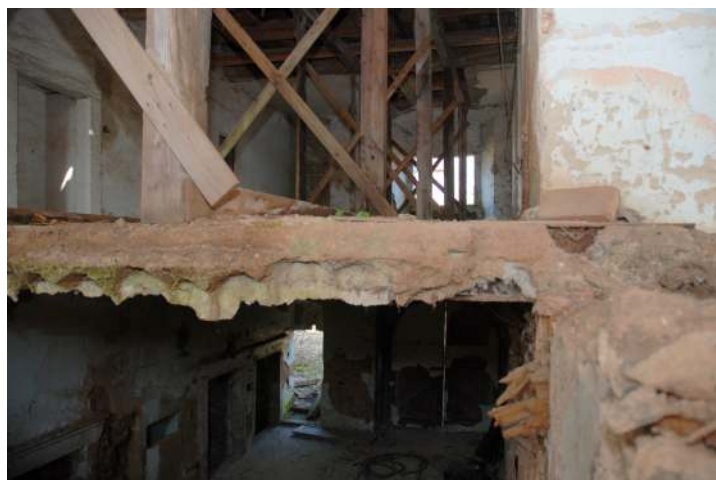
Obr. 90: Žihle zámek - Místnost nad průjezdem - propadlý strop (foto: Stráník)

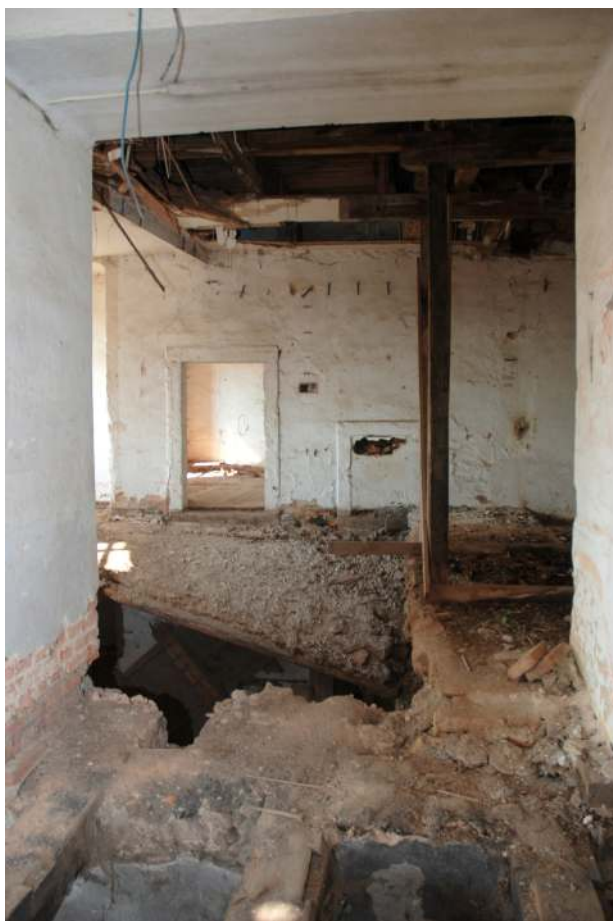
Obr. 94: Žihle zámek - Propadlá podlaha v prvním patře nad průjezdem (foto: Stráník)

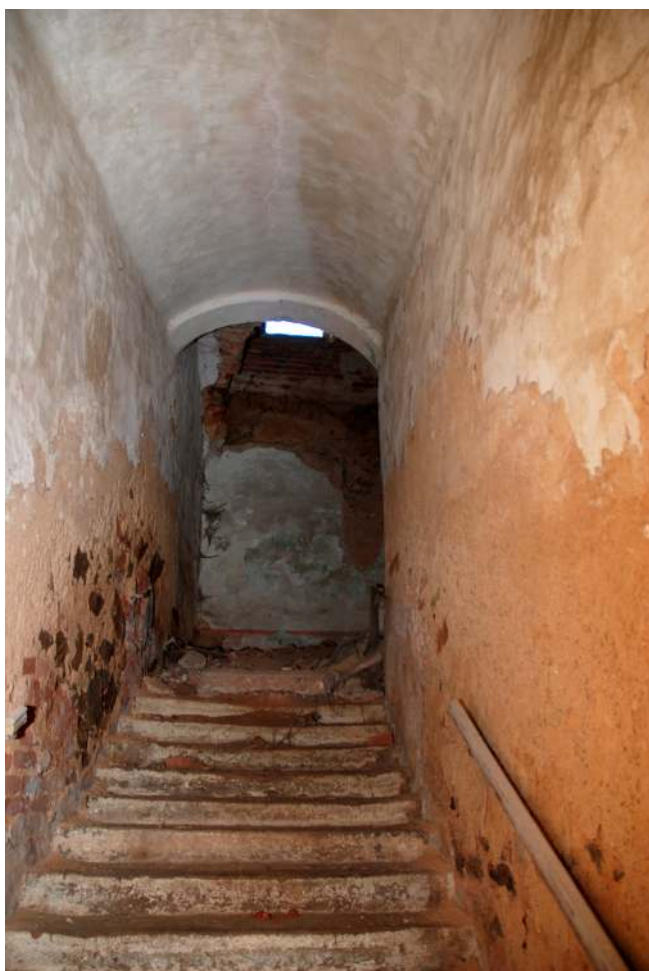
Původní schodiště (obr. 103 - 104) do patra objektu a na půdu je nefunkční. A to hned z několika důvodů. Za prvé je spadlá klenba pod podestou (obr. 105 - 107, 109 - 110, 113 - 115), k jejímu zřícení došlo vlivem dlouhodobého zatékání vody. Za druhé výstup po tomto schodišti do patra není možný, protože východ ze schodiště v patře byl druhotně zazděný cihlami (obr. 104). Na schodišti je dochovaná asi barokní stoupavá klenba půloválného průřezu (obr. 103 - 104). Na podestě (obr. 105) mezi přízemím a prvním patrem, v místě kde došlo ke zřícení klenby, jsou dva vstupy na zaniklé arkýře s prevety (Úlovec 2005, 1071). Vstupy byly sekundárně použité ve 20. století (obr. 105), kdy zde byly vyzděny 2 sklípky nebo komory. Jejich zadní (severní) stěnu tvoří tvárnice z 20. století (obr. 105), původní dispozice objektu je tu značně nečitelná.

Obr. 110: Žihle zámek - propadlá klenba v mezipatře (foto: Stráník)

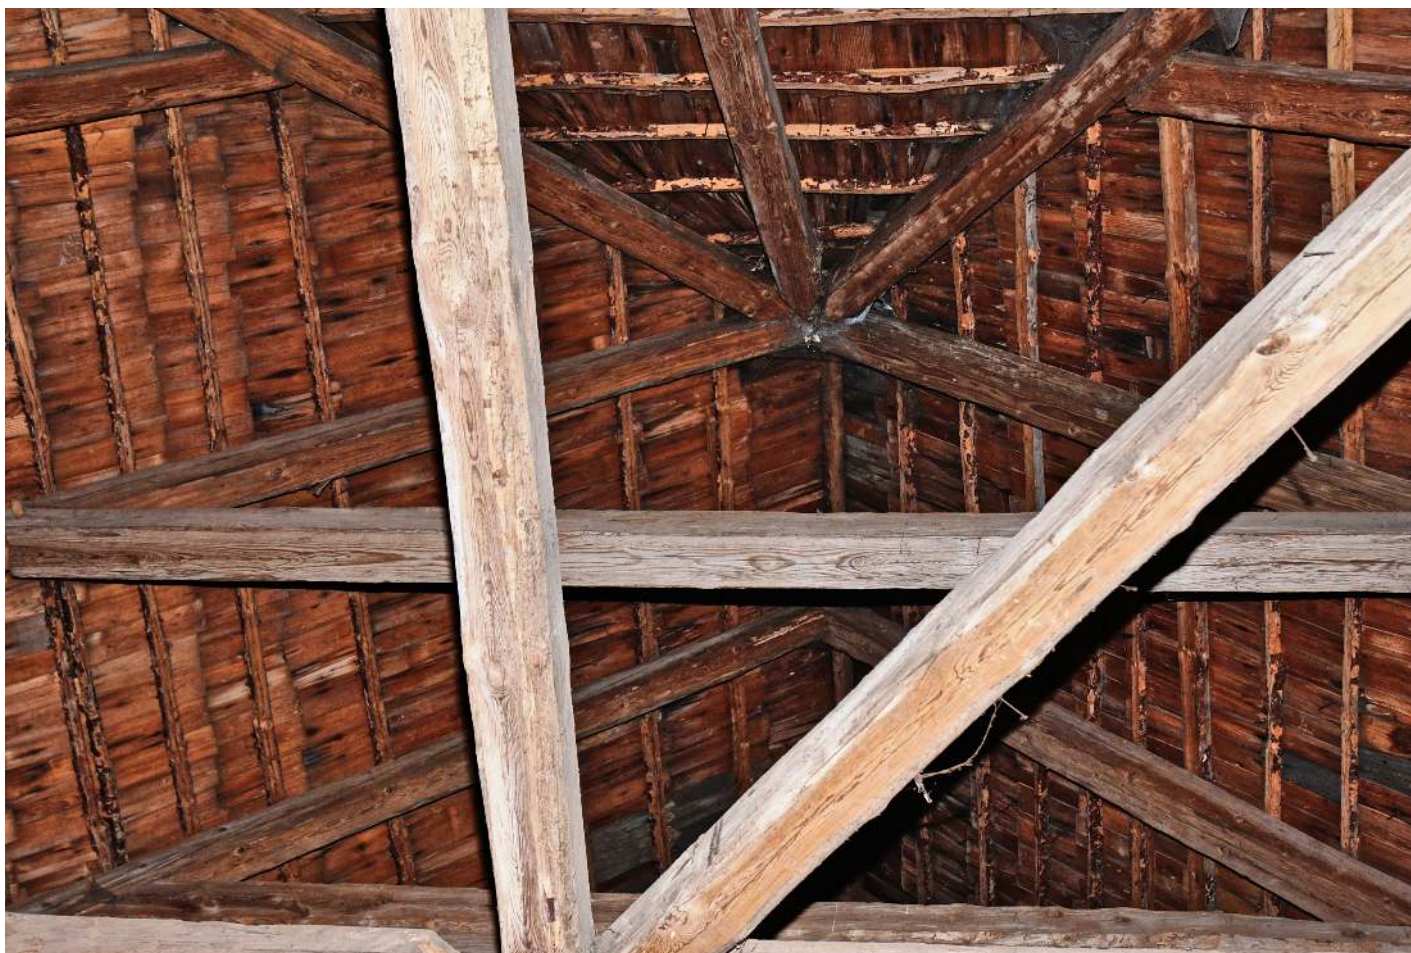
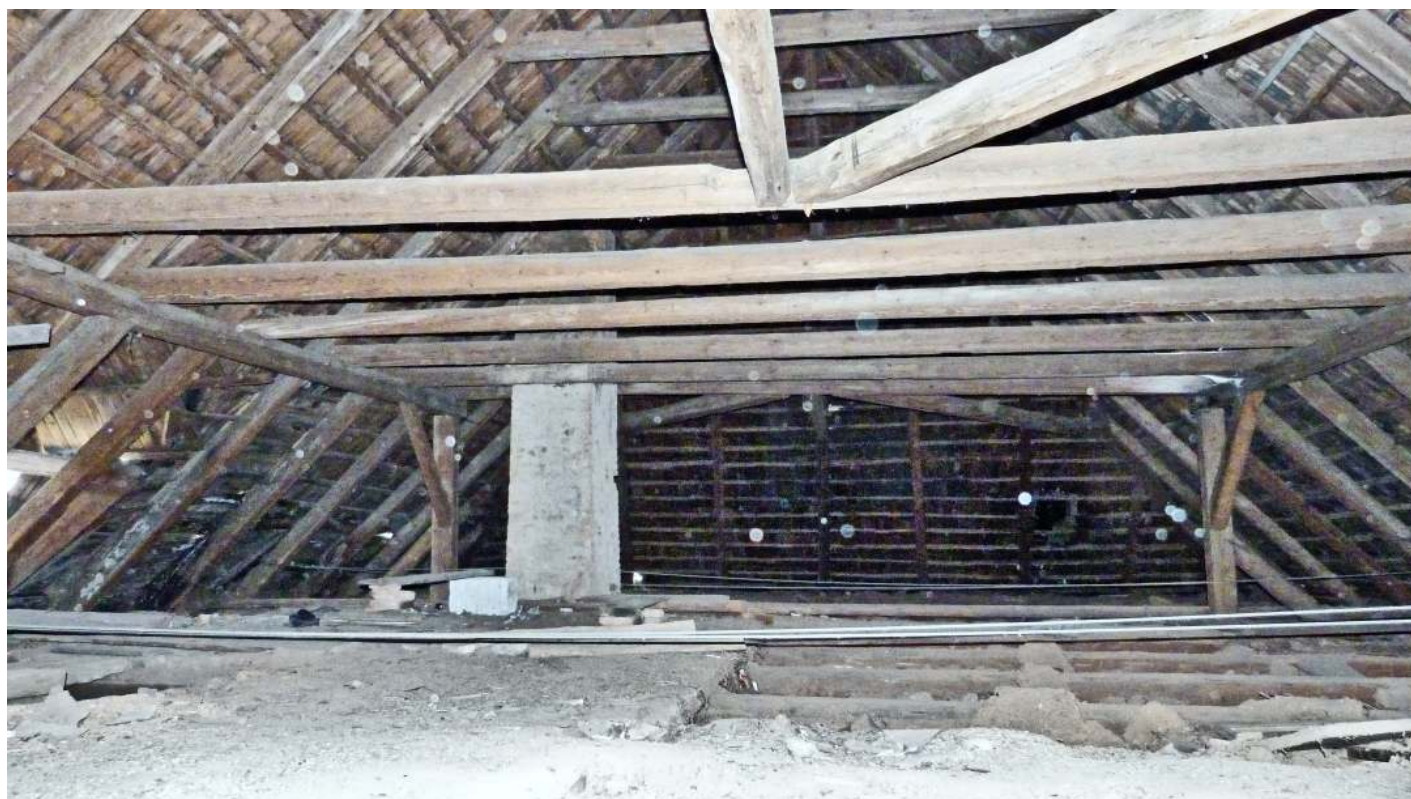
Jak bylo zmíněno výše, je povrch střechy v současné době pobitý eternitem (obr. 28 - 30). Uvnitř krovu je situace odlišná, na latích se nacházejí původní dřevěné šindele (obr. 116 - 117), o novodobém zastřešení eternitem v krovu není stop. Eternit byl proto nějakým způsobem přitlučený na původní šindelovou střechu v průběhu 20. století. Tato situace je doložená v západní části objektu. Analogická situace byla zachycená během přestavby domu čp. 35 v Kralovicích v 90. letech 20. století a při rekonstrukci kaple Nejsvětější Trojice v Přehořově u Žihle v roce 2016. Na původní šindelové střeše se zde nacházela přibitá eternitová krytina. Tato stavební úprava střechy byla v tomto kraji poměrně běžnou praxí v průběhu 20. století.

Obr. 116: Žihle zámek - krov zámku (foto: Stráník)
