Nálezová zpráva o archeologickém výzkumu
Žihle - Zámek čp. 48,
fotodokumentace procesu archeologizace objektu

Průzkum a fotodokumentace archeologizace zámku čp. 48 v Žihli na st. 106/1

NZ vyhotovena v Mariánské Týnici, červen 2017
číslo projektu ARUP: **C-201560877**
číslo akce: **AR 29/2014**

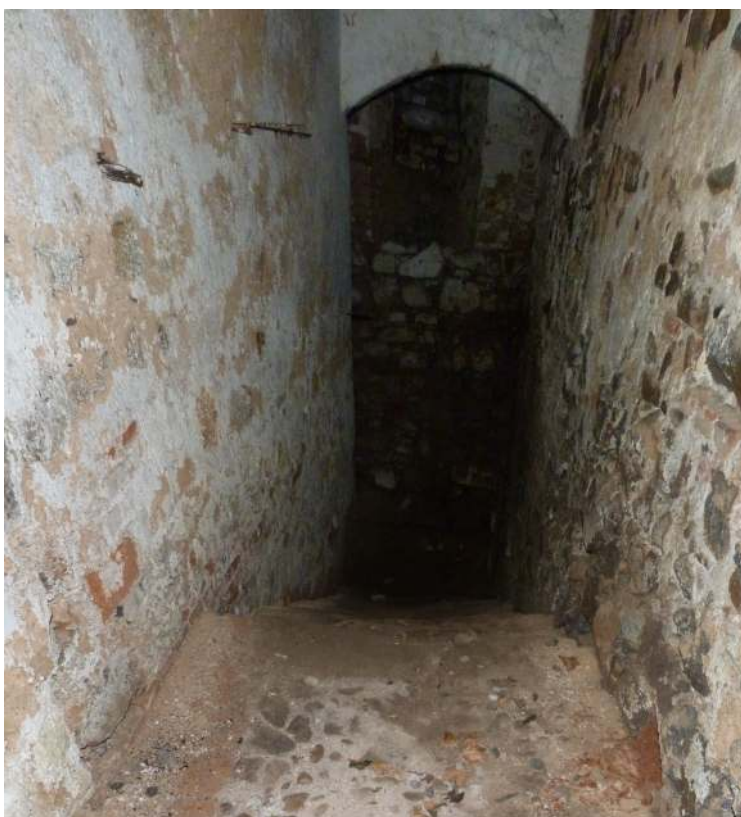
Do sklepení se dostaneme nejsevernějším vchodem z centrálního průjezdu (obr. 55). Za vstupem je na šiji nad sestupným schodištěm dochovaná oblázková dlažba (obr. 34), která se pravděpodobně nacházela také v průjezdu, kde se ale nedochovala. Po původním kamenném schodišti (obr. 35) se dostaneme na další podestu (obr. 34), možná i na ní se dochovala původní dlažba, která ale není přes novodobé nánosy viditelná. Tato podesta byla původně osvětlená dvojicí malých oken (obr. 35 - 39), které byly druhotně zazděné. U severovýchodního okna je dobře patrné jeho původní kamenné ostění (obr. 36), situace u jižnějšího okna bude pravděpodobně analogická, bohužel se mi ji nepodařilo zdokumentovat. Prostor této podesty je zklenut křížovou (obr. 39) cihlovou klenbou, která sem mohla být vsazena při zazdění oken. Dokladem pro tuto hypotézu je rozdílný charakter zdiva, respektive napojení cihlové klenby na původní smíšené převážně kamenné zdivo je nejlépe patrné v severozápadním rohu této podesty (obr. 36 - 39) a v místech zazděného okna.

Obr. 34: Žihle zámek - schodiště do sklepa (foto: Stráník)

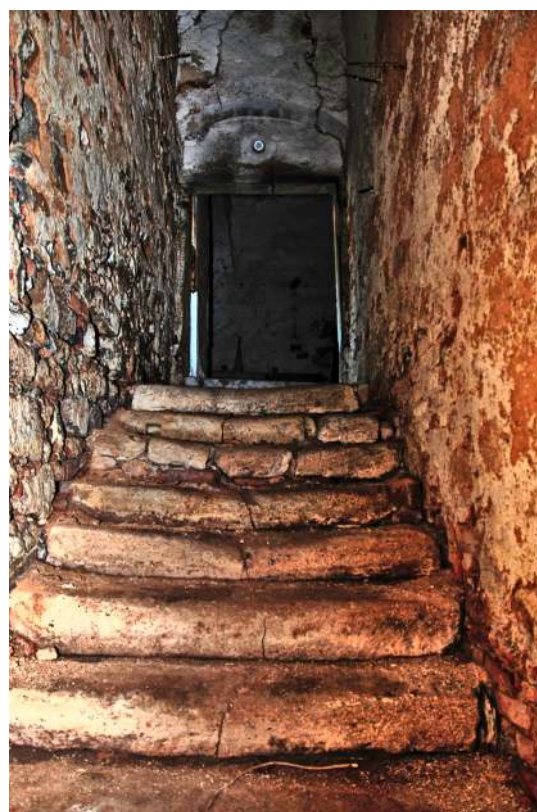
Obr. 35: Žihle zámek - schodiště ze sklepa (foto: Stráník)

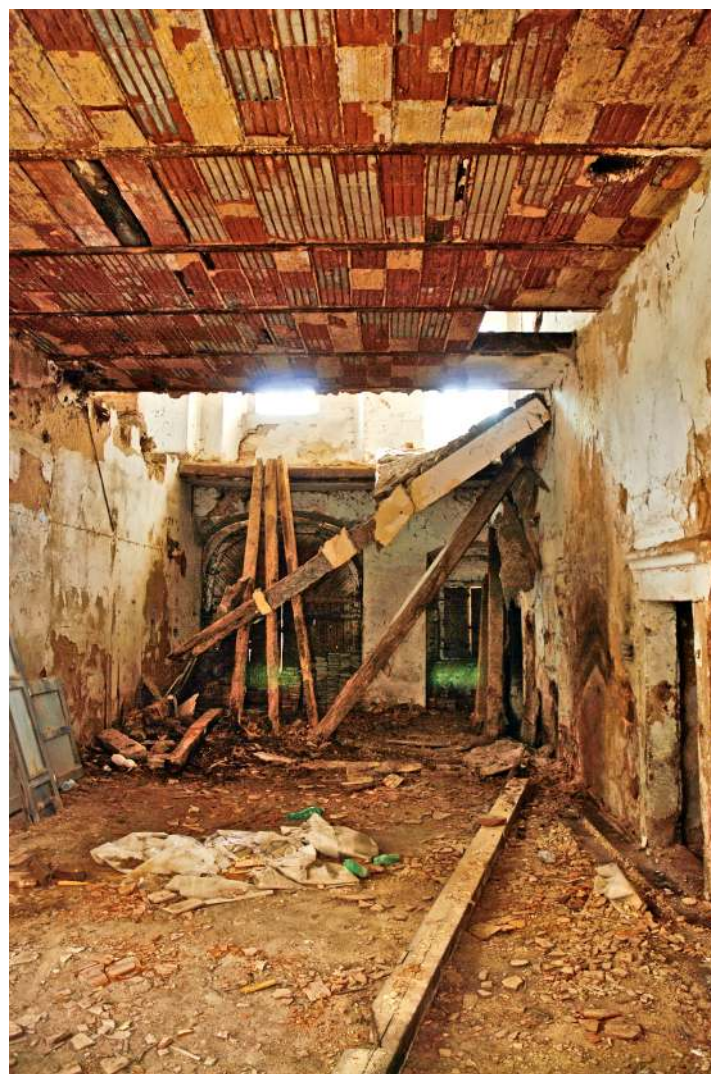
Tyto průchody nemají ostění ani jinou úpravu vchodu. V jižní části tohoto prostoru došlo ke zřícení shnilé podlahy (obr. 81 - 95). V severní části byla tato původní podlaha ve 20. století nahrazená ocelovými pásy vyplněnými tvárnici (obr. 57). I tato část se vlivem velké vlhkosti rozpadá a propadá. Tato severní část prostory je vyplněná dřevěnými výztužemi lešení (obr. 90, 91, 93), na kterých spočívá hlavní váha stropní konstrukce. Strop je v tomto prostoru shnilý a z větší části propadlý (obr. 83, 86, 90). Také jeho dřevěné výstuže jsou často za hranou své životnosti (obr. 90). V severozápadním rohu tohoto prostoru se nachází dveře s dochovaným kamenným ostěním, které vedou mimo objekt budovy, možná původně vedly na nedochovaný balkón na severní straně zámku. Nelze vyloučit, že otvor byl proražený druhotně při některé z přestaveb a že se zde původně nacházelo okno. Tomu by nasvědčoval zachovaný kamenný překlad a na něm rovná nepřilíh plasticky vystupující asi původní římsa. Z vnější strany otvor nese stopy po dodatečném zazdění cihlami, je proto pravděpodobné, že dochovaný kamenný překlad těchto dveří sem byl umístěn sekundárně.

Obr. 57: Žihle zámek - průjezd zámku v přízemí foceno od severu (foto: Stráník)

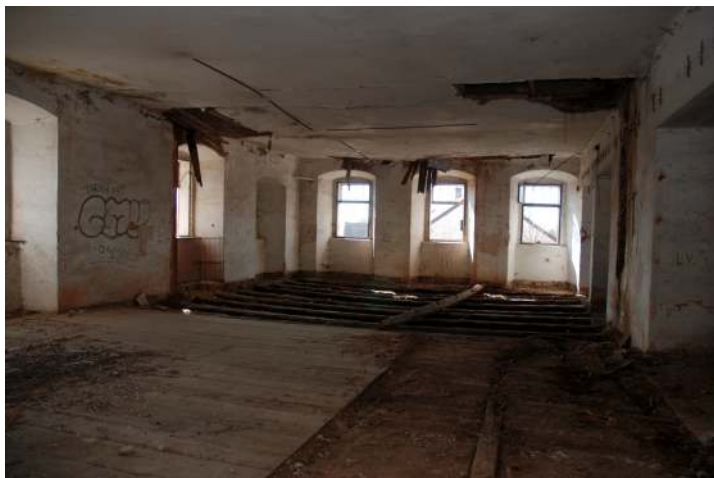
Dnes je tento prostor opatřený novějším sníženým z velké části prohnilým a částečně spadlým stropem (obr. 75 - 76, 79). Původní dřevěná prkenná podlaha byla nad místností se záklopkovým stropem vytrhána v průběhu 20. století (obr. 75 - 80) a zůstaly po ní jen polštáře (obr. 80), tj. trámy, do kterých byla ukotvena. Ve zbytku této prostory zůstala shnilá, místy vytrhaná, prkna podlahy (obr. 75 - 76), díky čemuž došlo k částečnému odhalení zásypů kleneb přízemních místností. Vchod s kovovou zárubní do novodobého přístavku v severní stěně této místnosti byl nepochybně proražený dodatečně v průběhu výstavby přístavku (obr. 76). V jižní polovně této východní místnosti byly ve 20. století vedle sebe proražené dva široké otevřené průchody (obr. 81, 83, 87, 96) do prostoru, který kopíruje průjezd v přízemí. V severní části této místnosti byl ve 20. století proražený jeden široký otevřený průchod do stejného prostoru nad průjezdem.

Obr. 75: Žihle zámek - Hlavní sál původně s freskami šlechticů a záklopkovým stropem (foto: Stráník)

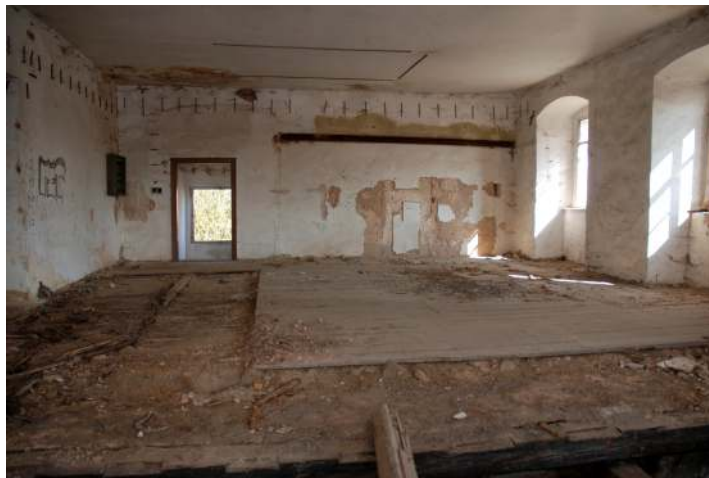
Obr. 76: Žihle zámek - Hlavní sál původně s freskami šlechticů a záklopkovým stropem (foto: Stráník)

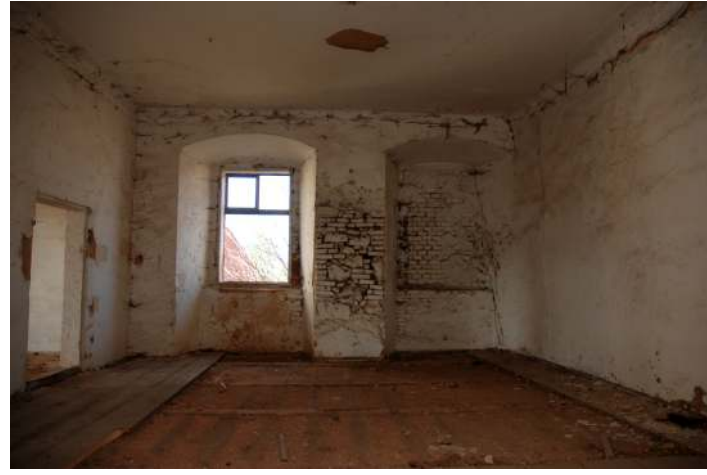
Tímto vchodem se dostaneme do poslední větší místnosti v tomto patře (obr. 97 - 98). Dřevěná prkenná podlaha (obr. 98) této místnosti byla z větší části vytrhána pravděpodobně na konci 20. století. Původně byla tato místnost osvětlená dvojicí oken v její západní stěně, severní okno je zazděné cihlami (obr. 98). Uprostřed západní stěny se nachází ještě jeden vchod s dochovaným zabíleným kamenným ostěním, kterým se dostaneme do prostoru nad průjezdem.

Obr. 97: Žihle zámek - severozápadní místnost (foto: Stráník)

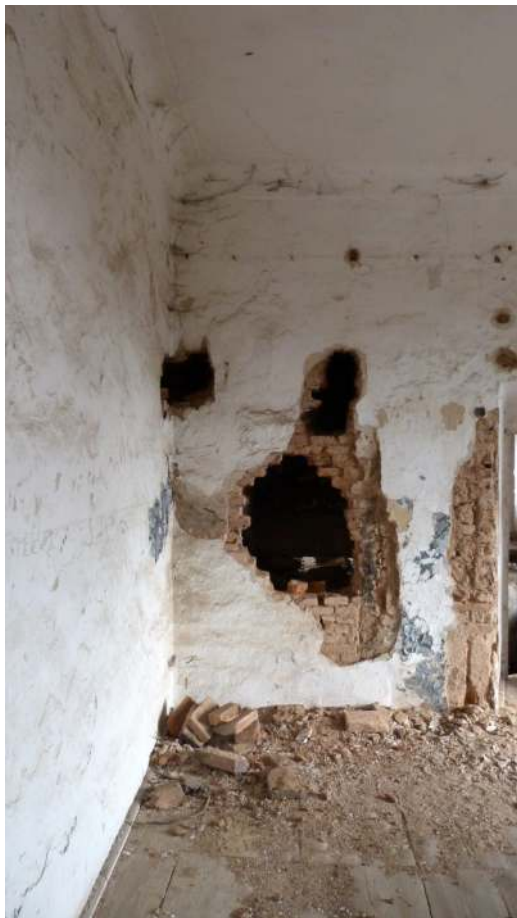
Výše popsaným vchodem se dostaneme do místnosti v jihozápadním rohu objektu (obr. 99 - 102). Prostor byl původně osvětlený čteřicí oken, přičemž okna v západní stěně byla druhotně zazděná. V místnosti je dochovaná prkenná podlaha. V jejím severovýchodním rohu došlo k proražení otvoru do komína (obr. 101). Strop této místnosti byl druhotně snížený a je shnilý a

Obr. 100: Žihle zámek - jihozápadní místnost (foto: Stráník)

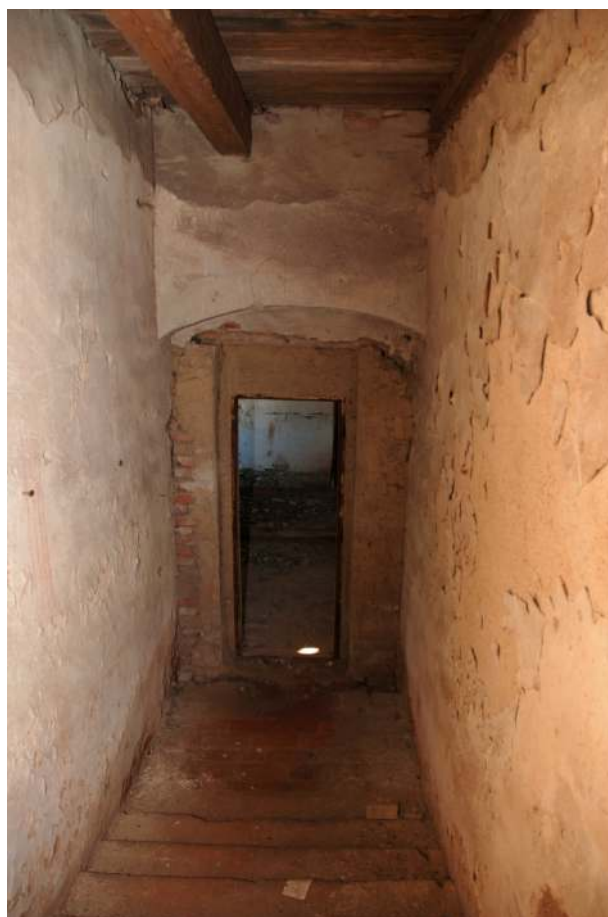
Původní schodiště (obr. 103 - 104) do patra objektu a na půdu je nefunkční. A to hned z několika důvodů. Za prvé je spadlá klenba pod podestou (obr. 105 - 107, 109 - 110, 113 - 115), k jejímu zřícení došlo vlivem dlouhodobého zatékání vody. Za druhé výstup po tomto schodišti do patra není možný, protože východ ze schodiště v patře byl druhotně zazděný cihlami (obr. 104). Na schodišti je dochovaná asi barokní stoupavá klenba půloválného průřezu (obr. 103 - 104). Na podestě (obr. 105) mezi přízemím a prvním patrem, v místě kde došlo ke zřícení klenby, jsou dva vstupy na zaniklé arkýře s prevety (Úlovec 2005, 1071). Vstupy byly sekundárně použité ve 20. století (obr. 105), kdy zde byly vyzděny 2 sklípky nebo komory. Jejich zadní (severní) stěnu tvoří tvárnice z 20. století (obr. 105), původní dispozice objektu je tu značně nečitelná.

Vzhledem k tomu, že je u schodiště do prvního patra a na půdu spadlá klenba pod podestou (obr. 106 - 107, 113 - 115) a že je částečně zazděné nelze po něm vystoupit do patra objektu. V místě zřícení klenby se dá překročit spadlá podesta a po původních kamenných schodech vystoupat až do krovu (obr. 112). Krovová soustava se stojatou stolicí (obr. 116 - 117) byla ve druhé polovině 20. století stažená ocelovými lany (obr. 117). Tento typ krovové soustavy byl nejběžnějším krovem na starých českých stavbách a umožňuje zastřešit až 16 metrů široké objekty.

Obr. 107: Žihle zámek - propadlá klenba v mezipatře (foto: Stráník)
